● **Restauro conservativo / 1.** Assente la quasi totalità dei pigmenti a causa del dilavamento superficiale, deboli tracce presenti solo nelle zone protette da davanzali e sporti di gronda

● Riscoperti e tutelati i segni degli adornamenti ad affresco e a secco ancora presenti sugli intonaci. Ricostruite al computer le decorazioni e simulati gli interventi per la loro conservazione e parziale ripresa

Il progetto che «incide» sulla resa operativa

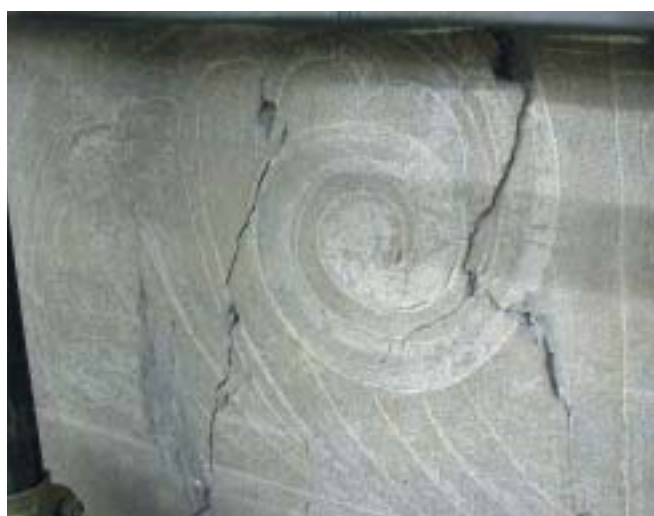
Decorazione soprafinestra con le incisioni sull'intonaco rimaste.

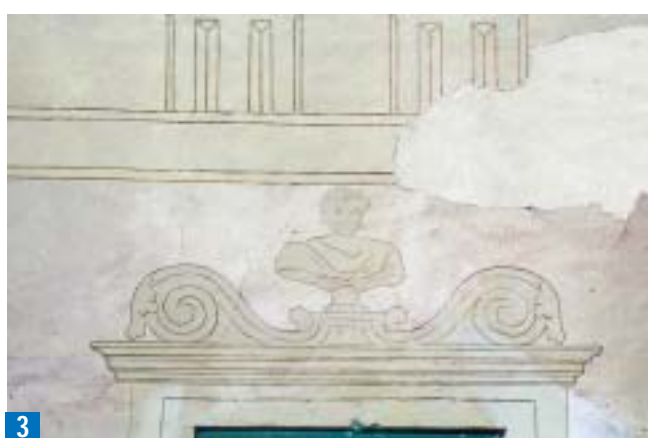
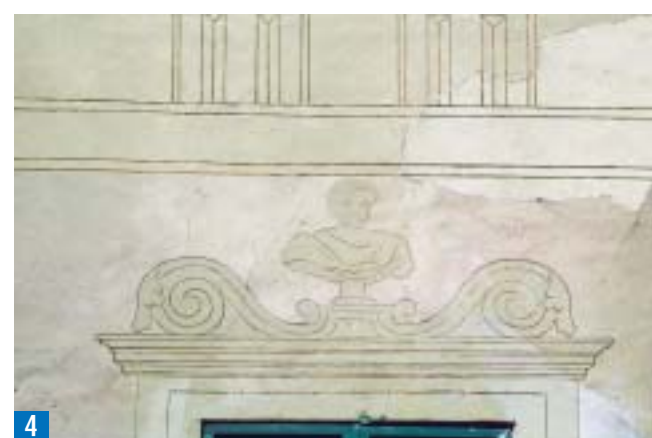
Fasi di simulazione dell'intervento con elaborazioni al computer: **1** rimozione dei ferri; **2** sostituzione dei rappezzi di malte incongrue; **3** ripresa delle tracce incise e prime velature esclusi i rappezzi; **4** completamento delle tracce di decorazione e velatura dei nuovi rappezzi.

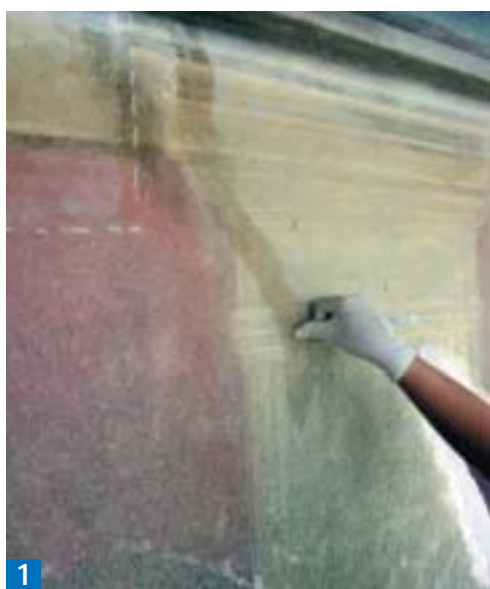
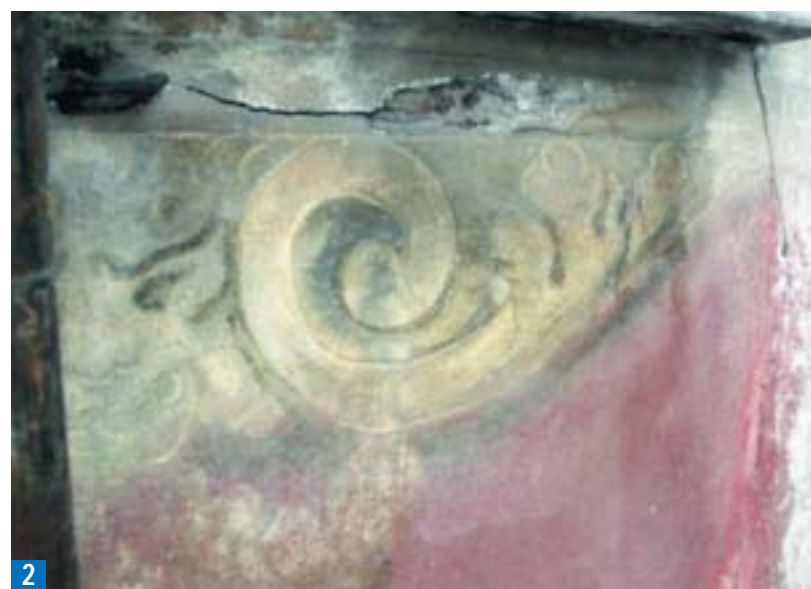
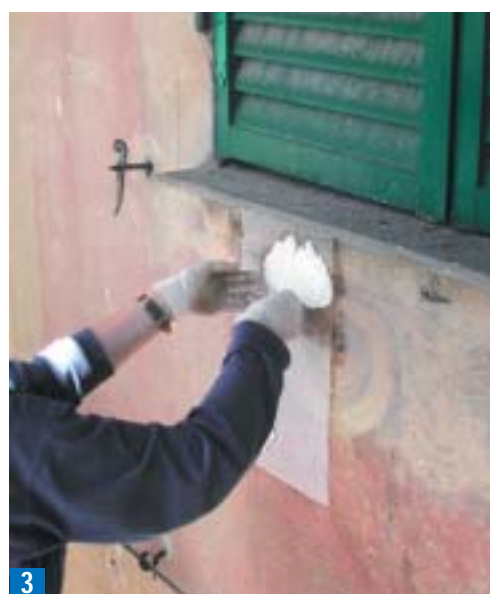
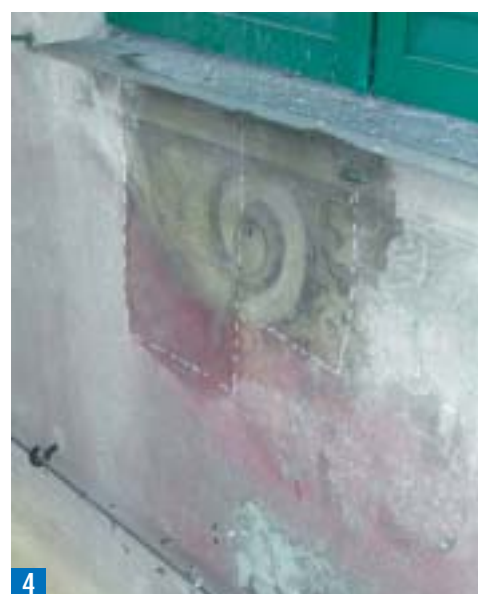
Fasi di realizzazione dell'intervento sulla decorazione di un sottofinestra: **1** stuccatura di una lesione; **2** fase precedente la pulitura; **3** pulitura eseguita mediante velinatura e impacchi di polpa di cellulosa e carbonato di ammonio; **4** risultato dopo la pulitura.

- **pulitura** delle parti di superficie in cui i colori e le tracce di decorazione erano offuscate da depositi superficiali o da colature di varia origine e consistenza (malte, ossidi ferrosi, vernici, ecc.), mediante pulitura meccanica, con spazzole o pennelli e con limitato impiego di acqua deionizzata e spugne wishab, o mediante impacchi di polpa di cellulosa e carbonato di ammonio, previa veli-

natura della superficie, nei punti «più sporchi» o decoesi;

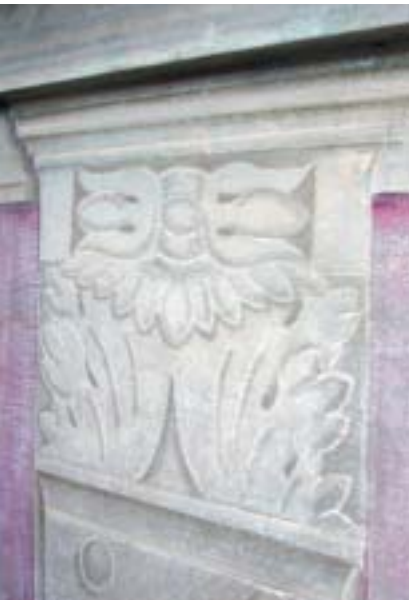
Il capitello di una parasta dopo gli interventi di pulitura, consolidamento e velatura cromatica.

- **consolidamento** di porzioni di intonaco decoeso ed eroso, mediante stesura a pennello o per nebulizzazione, di prodotti a base di silicato di etile e, nei punti più critici, mediante impacchi di polpa di cellulosa e idrossido di bario, previa velinatura della superficie;

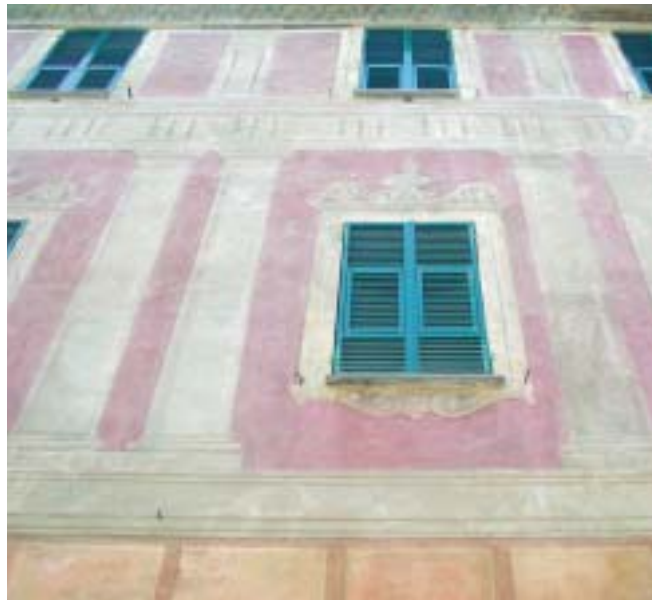
Parte del fronte a intervento ultimato.
