Palazzo Brignole - Novi Ligure

Studi e ricerche per il restauro delle facciate dipinte

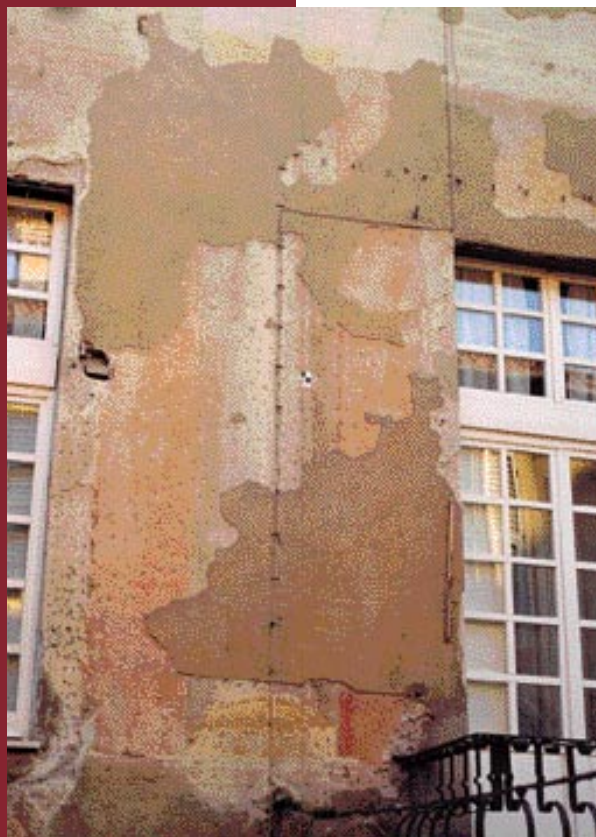
*In questa pagina
Particolare della facciata su via
Roma. I lacerti di intonaco mo-
derno costituiscono una "lacuna"
in quanto interrompono la lettura
del disegno sottostante*

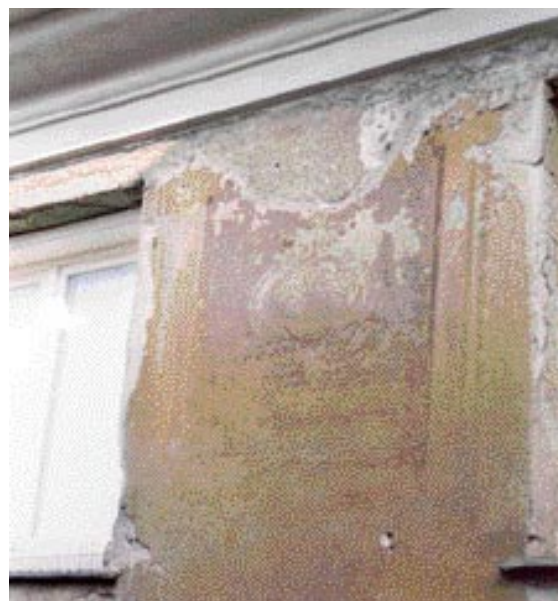
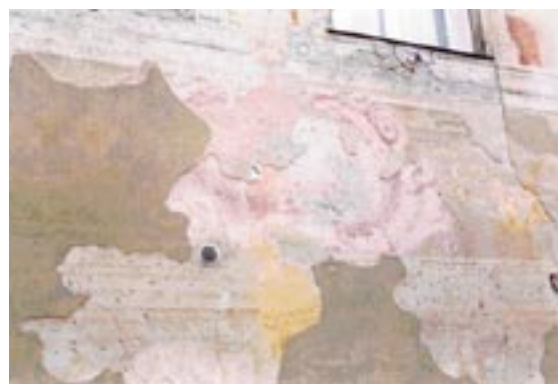
In alto
Particolare su via della Dogana che reca ancora velature di colore e tracce di decorazioni dipinte
Particolare della pregevole decorazione pittorica degli intonaci settecenteschi sulla facciata principale

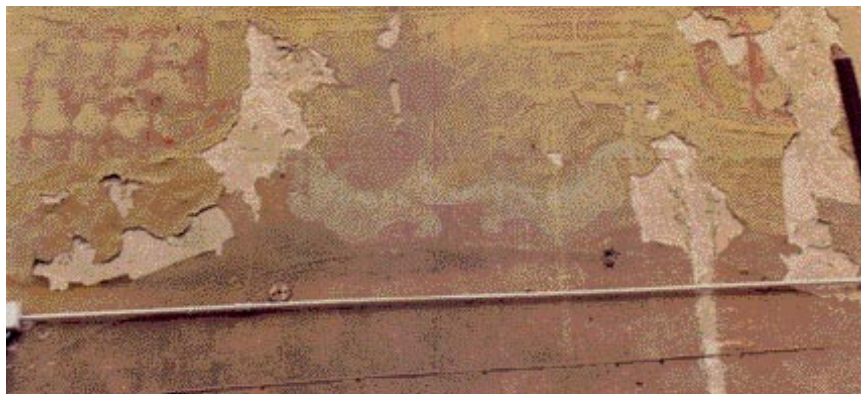
In basso
Particolare della decorazione presente sulla facciata nord del cortile, costituita da un fondale architettonico dipinto, oggi in condizioni di conservazione assai critiche

La facciata sul cortile, al contrario, presenta uno stato di degrado molto avanzato dell'intonaco superficiale la cui decorazione pittorica appare alquanto lacunosa. In questo caso, la scelta progettuale si è rivelata meno critica, improntandosi sulla conservazione della lettura dell'apparato decorativo con appropriate tecniche per il trattamento delle lacune.

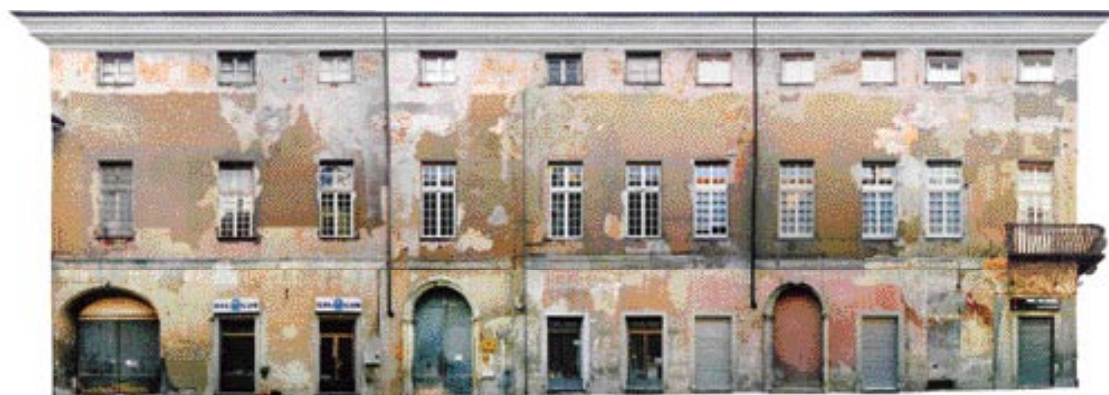
Facciata su via Roma.
Immagine non elaborata che
evidenzia la compresenza di tre
strati di intonaco, di cui i primi
due decorati con tecniche
ad affresco e a secco

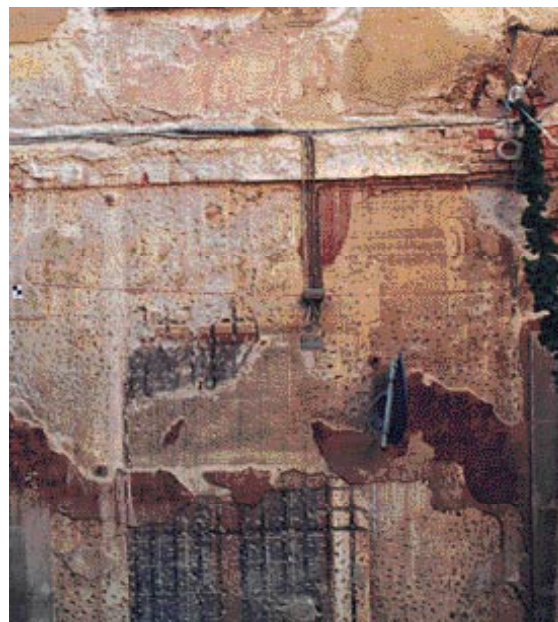
Sopra
Particolare su via Roma.
Presenza di tre strati di intonaco
dipinti con tecniche diverse,
soggetti agli effetti del degrado
A fianco
Via Roma. Prima ipotesi
progettuale di intervento:
realizzazione di velature che
raccordano le cromie presenti
negli strati decorati sottostanti
nel primo e nel secondo
piano, in più nella fascia
bassa velature differenziate in
grado di raccordare le cromie
appartenenti ai diversi interventi
di ricoloritura della facciata
stessa

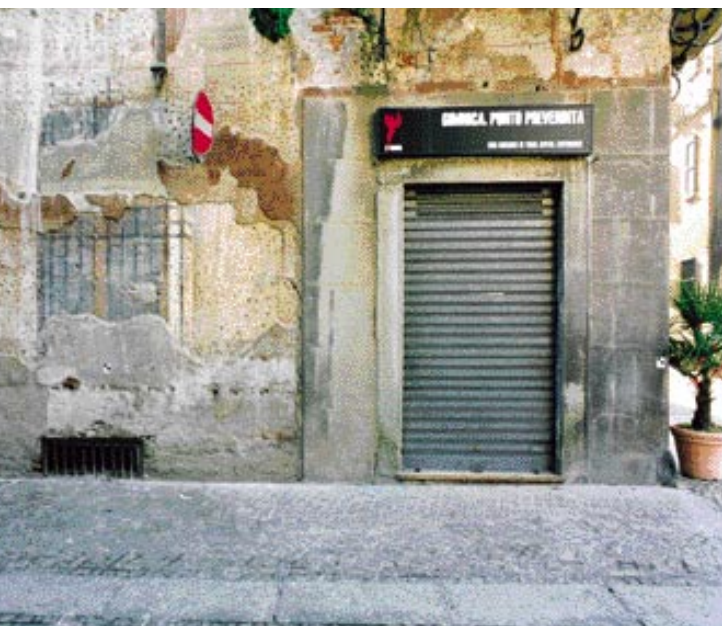
Sopra
Porzione della facciata su via Roma in corrispondenza del piano terreno, emblematica della situazione di degrado dovuta al succedersi di interventi impropri
