Il castello della Dragonara a Camogli

CONSERVARE IN ATTESA DI UN UTILIZZO

Autori | Carla Arcolano, Luisa De Marco

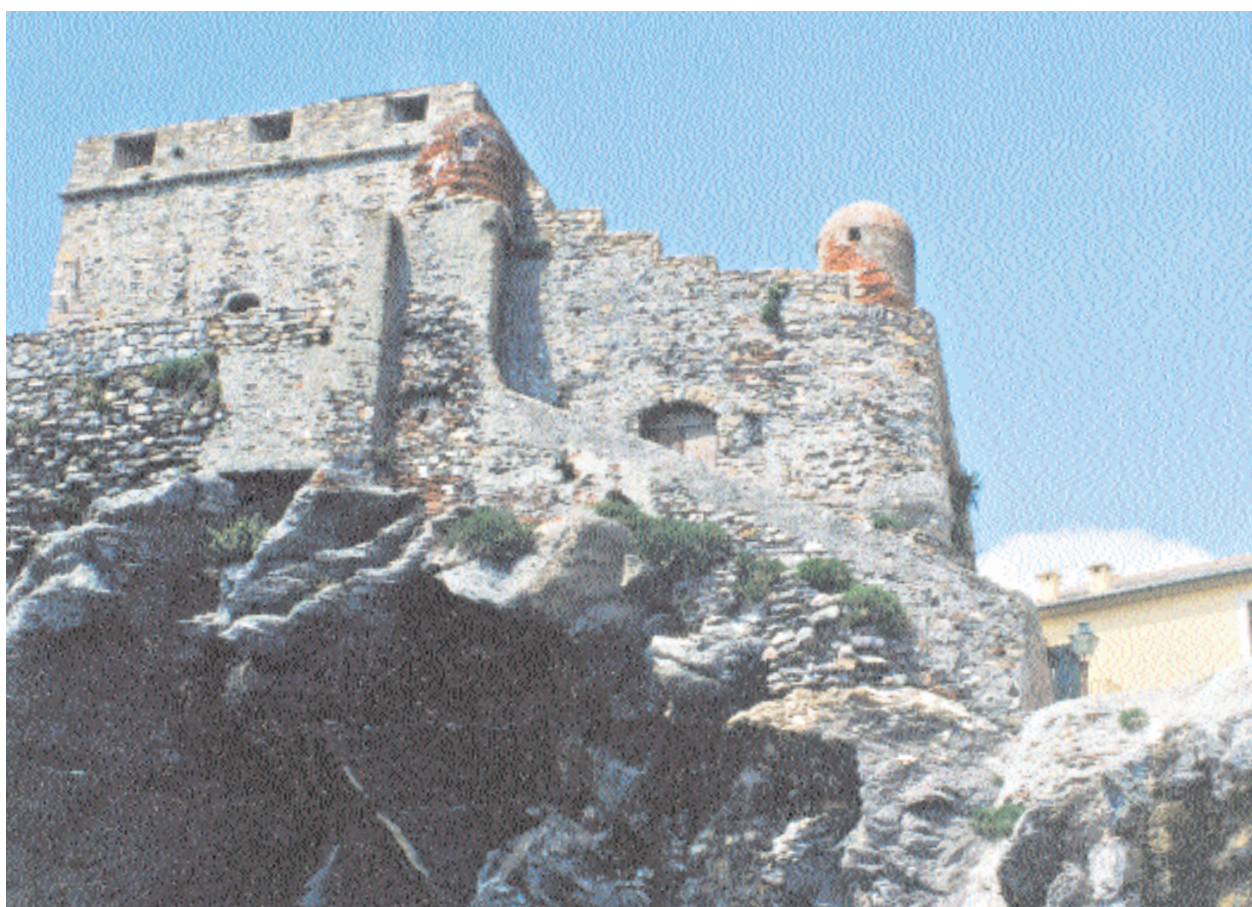
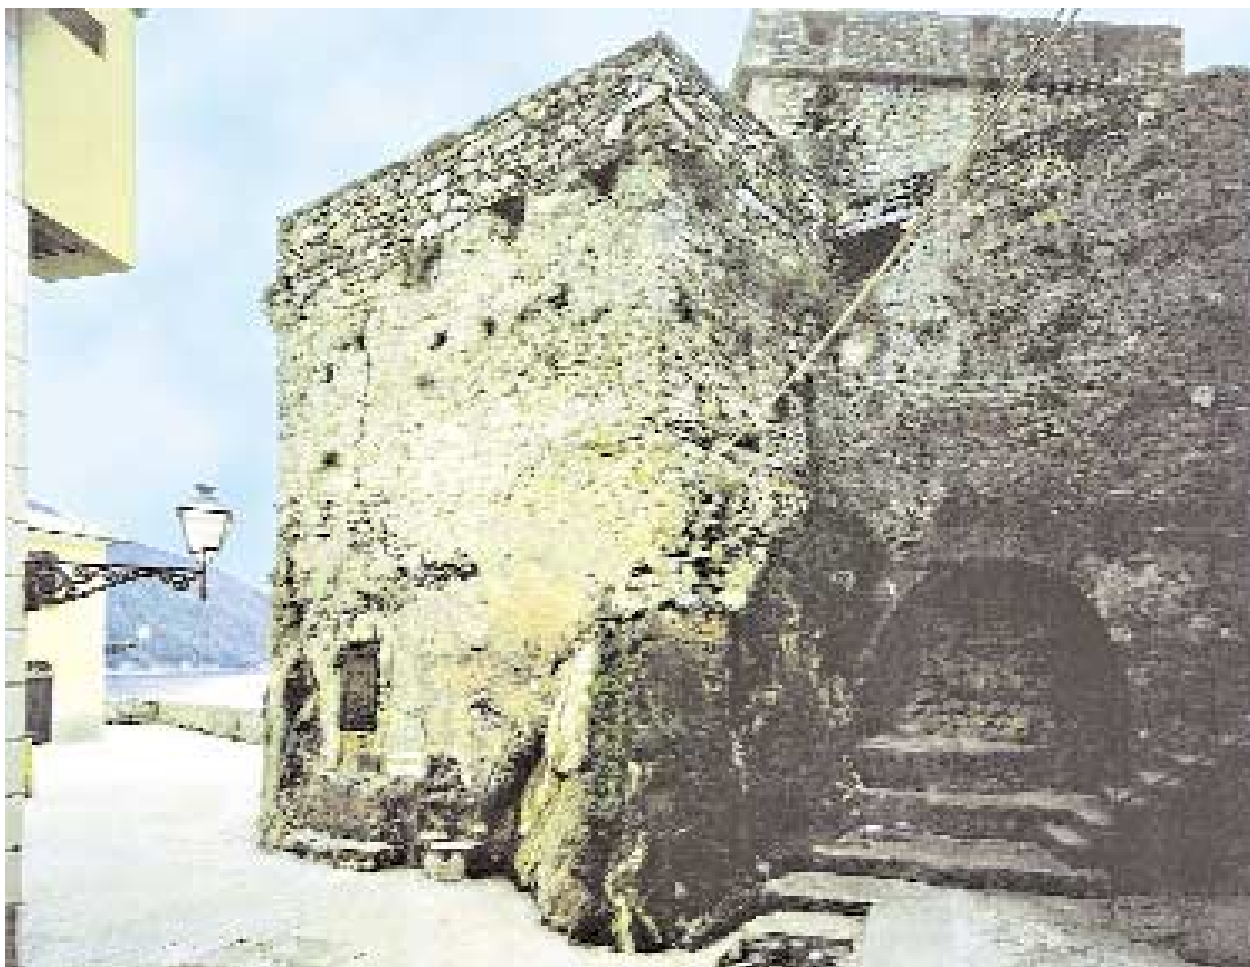
Il fronte a mare, con l'ingresso aperto negli anni Settanta. L'accesso più antico è nascosto dal muro di sostegno della garitta posta a difesa della scala.

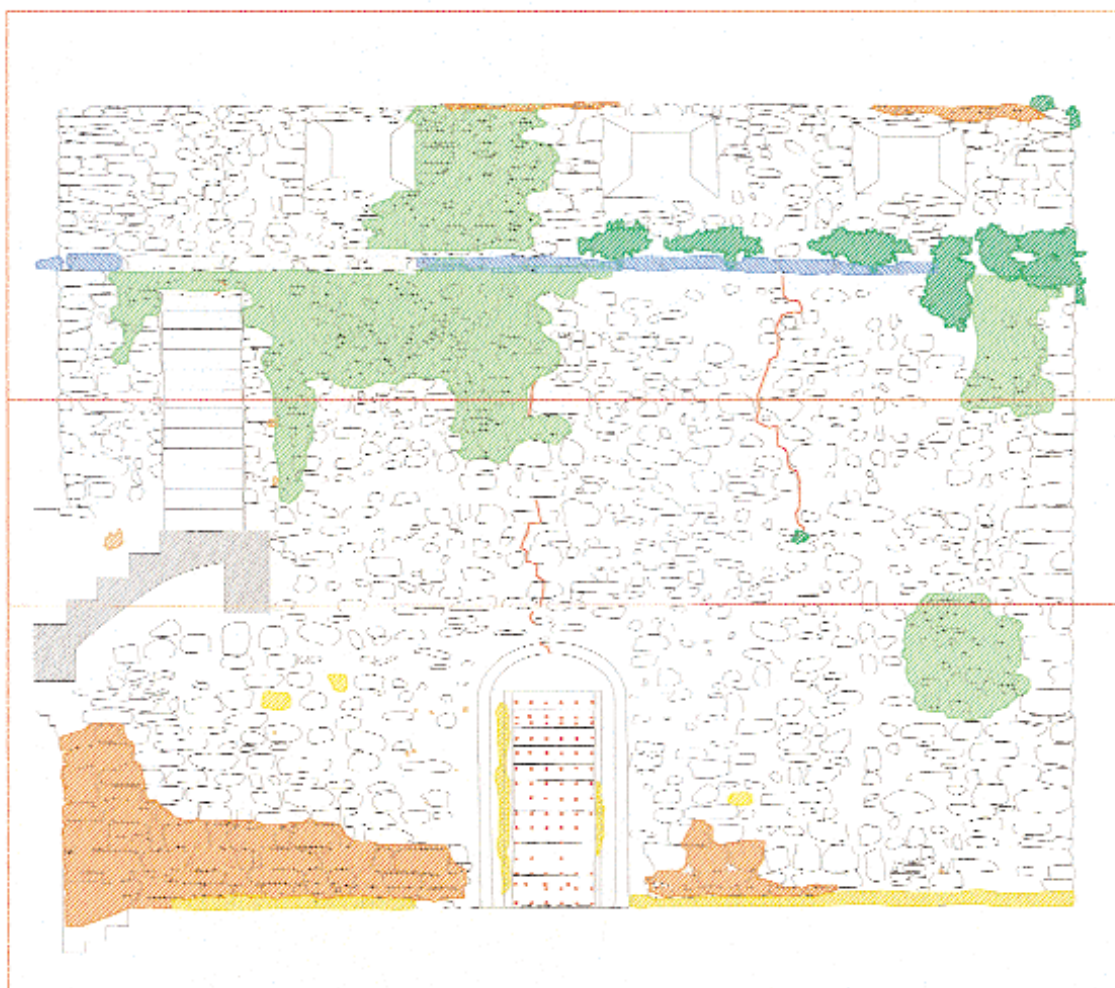
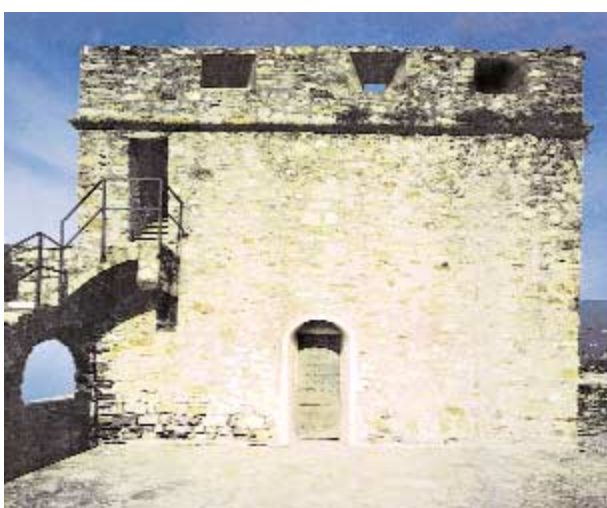
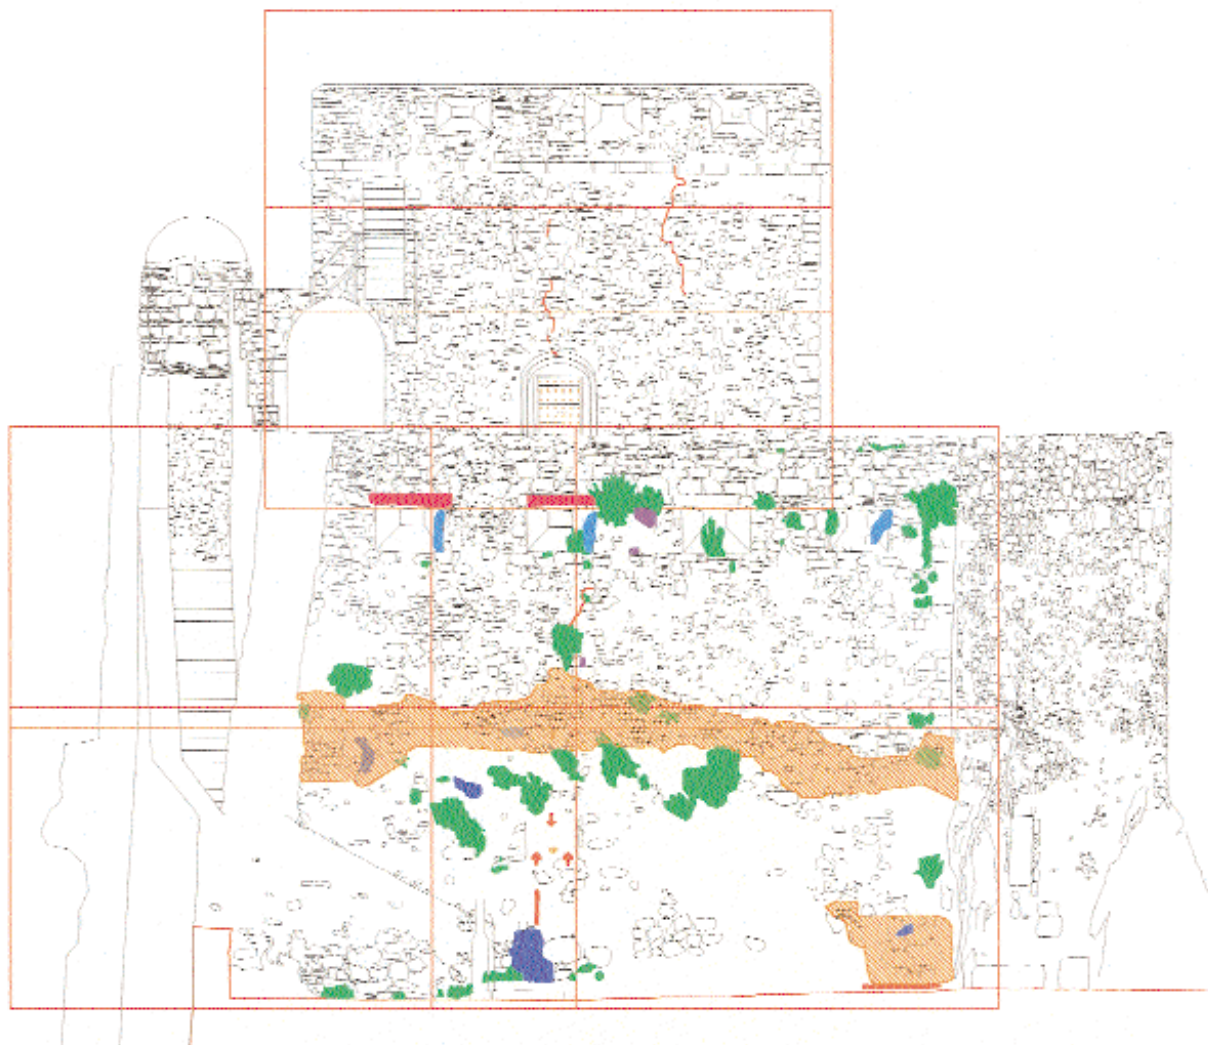
Prospetto est. Tavola di dettaglio della mappatura del degrado.

Erosione		DEGRADAZIONE
	Efflorescenza		Scarificazione giunti
	Patina biologica		Scagliatura
	Presenza di vegetazione legittima		Maschia
	MANCANZA		Lesioni
	Distacco		Ossidazione
	Fessure		Polverizzazione
			Isolamento

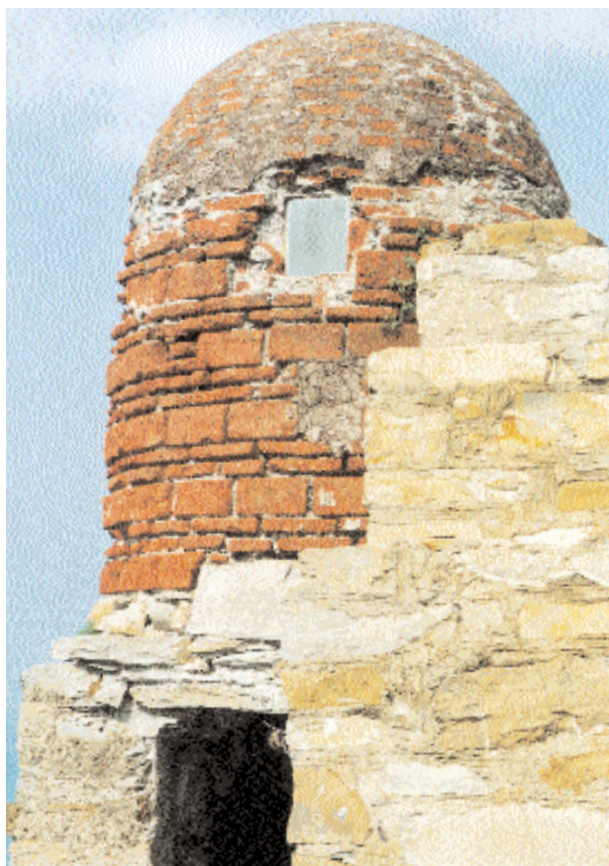
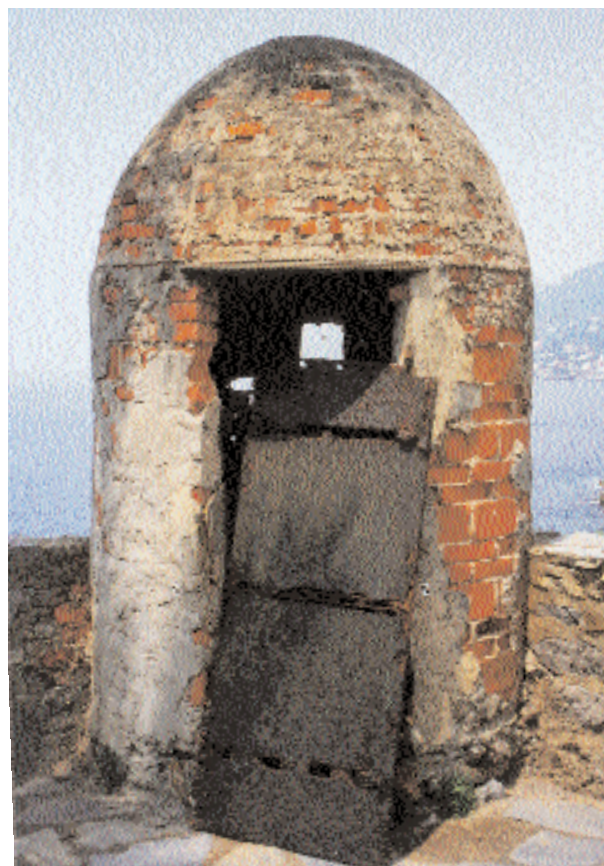
A sinistra, una delle due garitte realizzate nel XX secolo, a destra la garitta risalente XVII secolo, posta sopra l'accesso al forte.

in calcestruzzo armato, realizzati nella seconda metà del XX secolo per sostenere le murature degli spalti a mare, e negli orizzontamenti superiori delle caditoie poste sul fronte principale, alla stuccatura delle lesioni ed infine al consolidamento del piano di appoggio della garitta più antica. Per il consolidamento delle superfici decoese del castello si è optato per l'applicazione di silicato d'etile, la cui azione consolidante si esplica mediante la precipitazione di silice idrata, insolubile, all'interno dei capillari. È altresì prevista la risarcitura dei giunti erosi da eseguirsi sottofilo con malte, appositamente formulate per la particolare situazione ambientale in cui è collocato il manufatto, costituite da calce e sabbia di granulometria simile a quella contenuta nelle malte esistenti ed eventuali additivi. Nelle parti in cui la malta di allettamento è costituita da malta cementizia nella risarcitura dei giunti è previsto l'utilizzo di una malta bastarda a base di calce e cemento. La protezione sarà attuata allontanando per quanto possibile le cause che innescano i processi di degrado e intervenendo sui materiali, per aumentarne la resistenza ai processi di alterazione. Sono quindi previsti il ripristino degli elementi di chiusura delle garitte, per impedire che progredisca l'erosione interna dovuta alle infiltrazioni d'acqua e soprattutto ai vortici d'aria che vi si formano, la messa in opera di un doccione sulla parete nord della torre per allontanare e proteggere le superfici dal ristagno delle acque meteoriche. Tra le opere di protezione, era inoltre prevista la realizzazione di un risvolto di malta nel punto di appoggio del contrafforte in cemento presente sulla parete ovest che la Direzione Lavori, durante la realizzazione dell'intervento, ha deciso di eliminare totalmente. Per la protezione diretta dei materiali è prevista l'applicazione di un protettivo trasparente sulle superfici esterne delle garitte, allo scopo di ridurre la penetrazione dell'acqua all'interno delle malte e dei mattoni, inoltre, sulle due garitte realizzate nel XX secolo era prevista l'applicazione di uno strato

non strato di scialbatura protettiva leggermente colorata ma, in corso d'opera, è stato deciso di rivestirle con uno strato di intonaco a base di calce colorato nell'impasto.
