Il restauro delle facciate dell'ospedale di S. Maria della Misericordia in Albenga (SV)

SCOPERTA E DIFESA DI TRACCE NASCOSTE

Autore | Stefano E. Musso

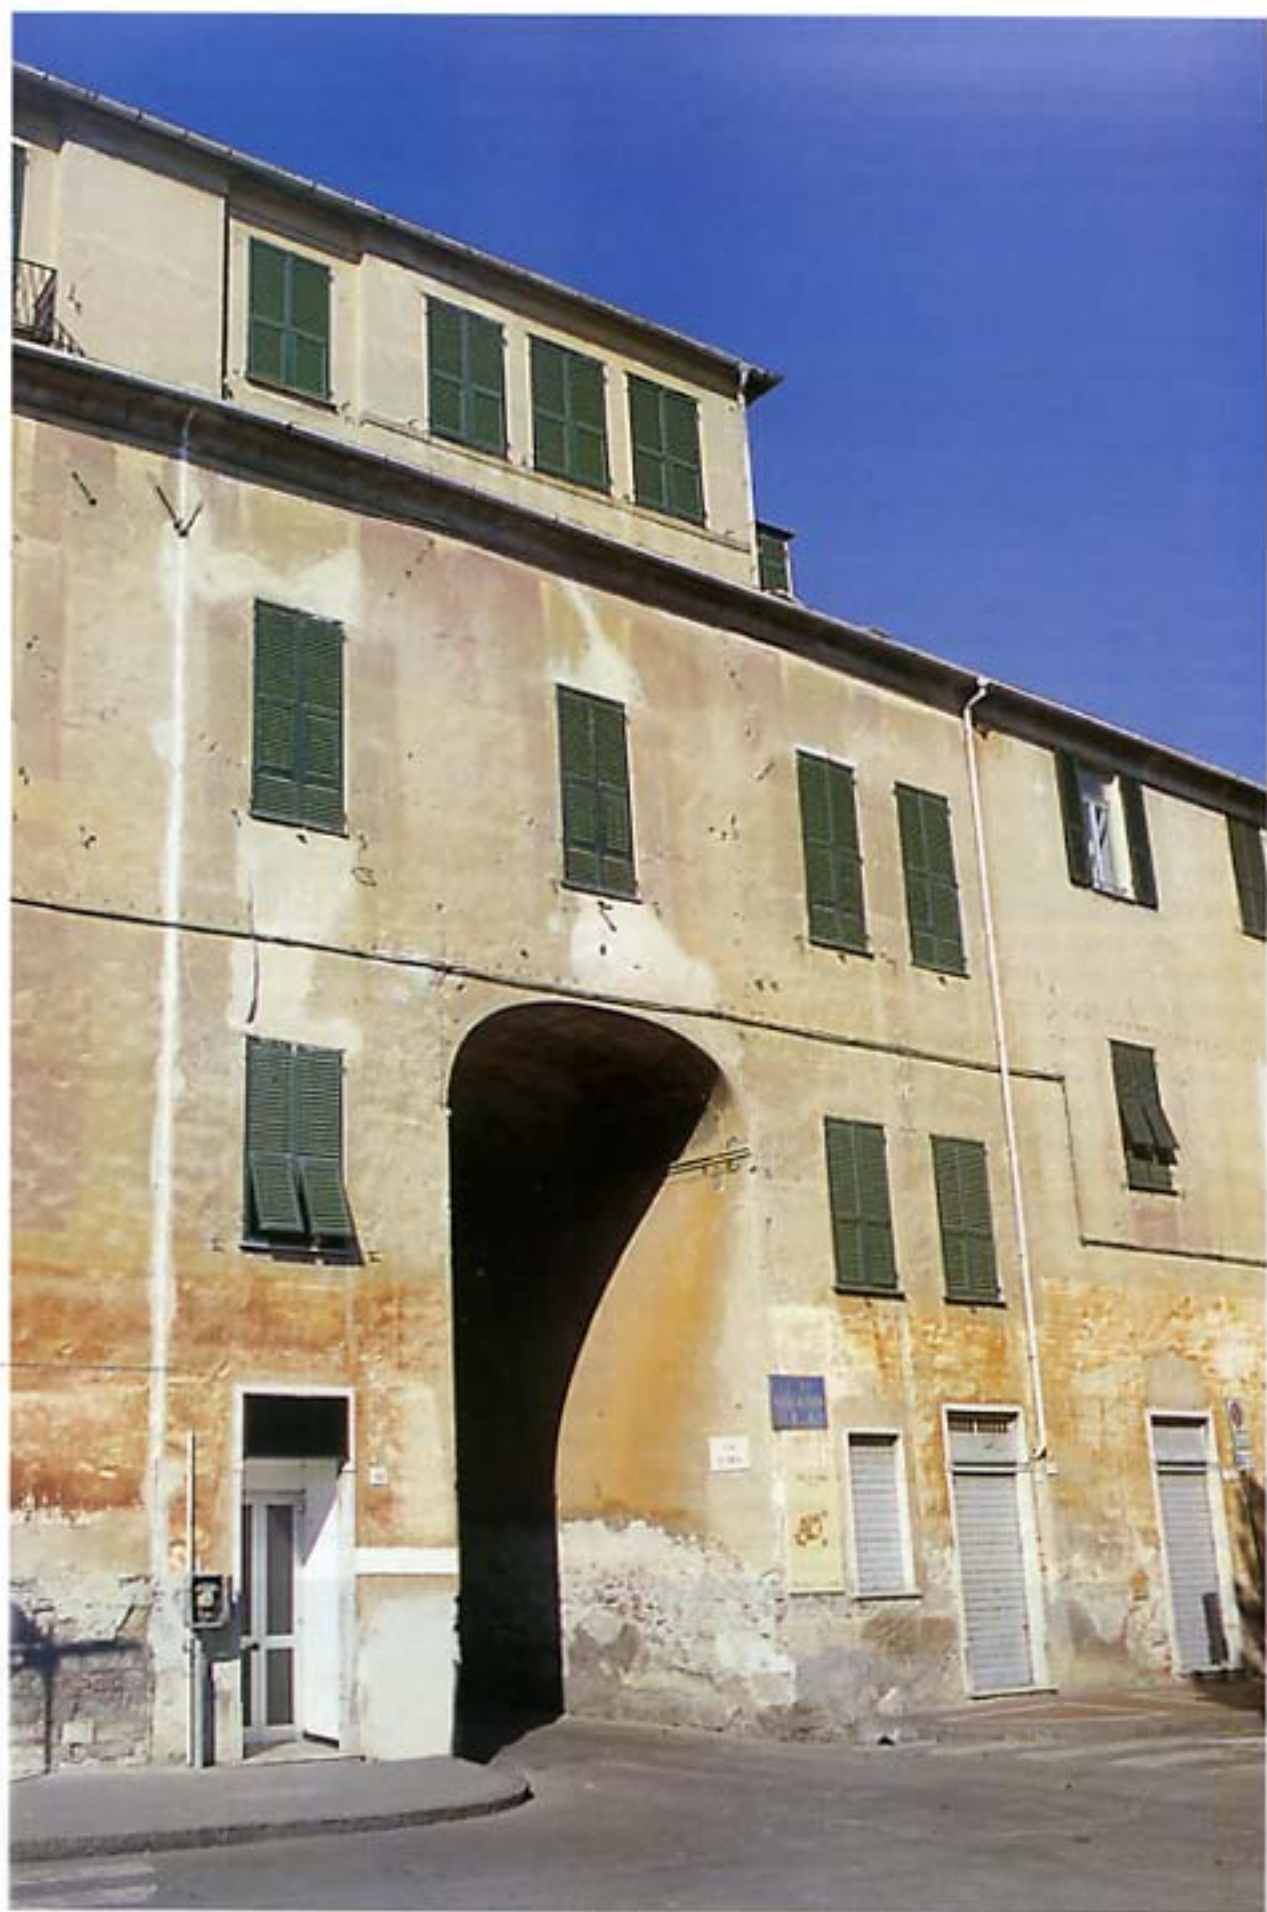
Vista della facciata dell'Ospedale: sono stati scattati 18 fotogrammi *éxá*, a copertura generale della facciata, con opportuna sovrapposizione per le successive elaborazioni di fotogrammetria digitale (fotocamera Hasselblad).

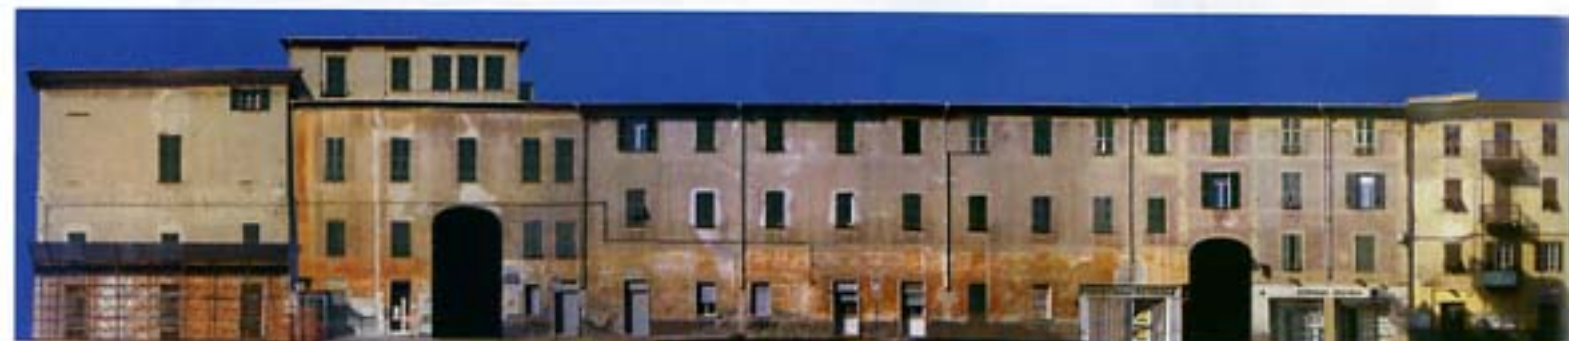
I singoli fotogrammi raddrizzati sono stati montati, ossia "mosaicati", grazie alle zone di reciproca sovrapposizione e ai punti topograficamente rilevati, per ottenere una "immagine", generale, metrica raddrizzata, della facciata principale del complesso, su Piazza del Popolo.

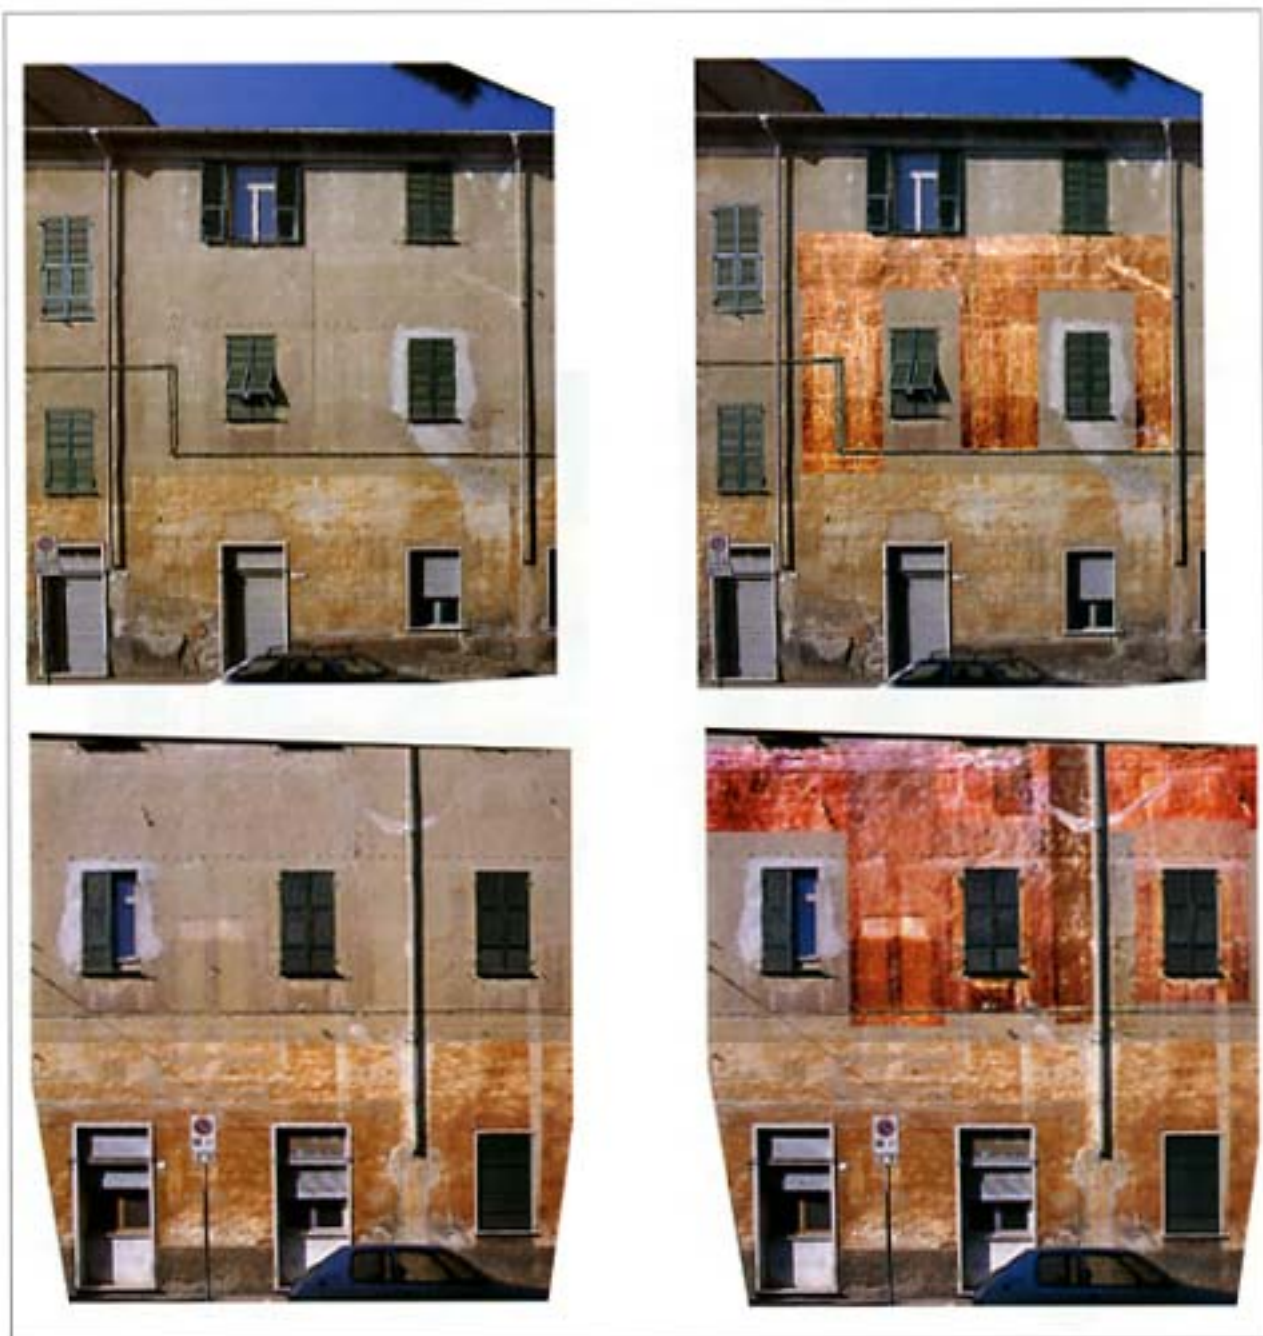
Le immagini digitali raddrizzate sono state importate in Autocad, per la vettorializzazione delle linee fondamentali del fronte e delle tracce di decorazione immediatamente percepibili.

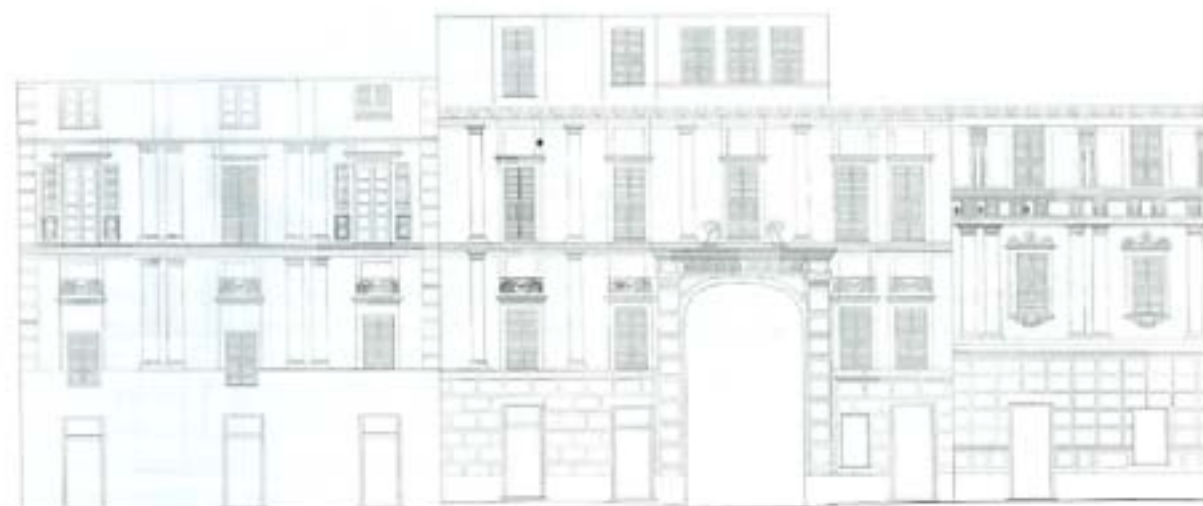
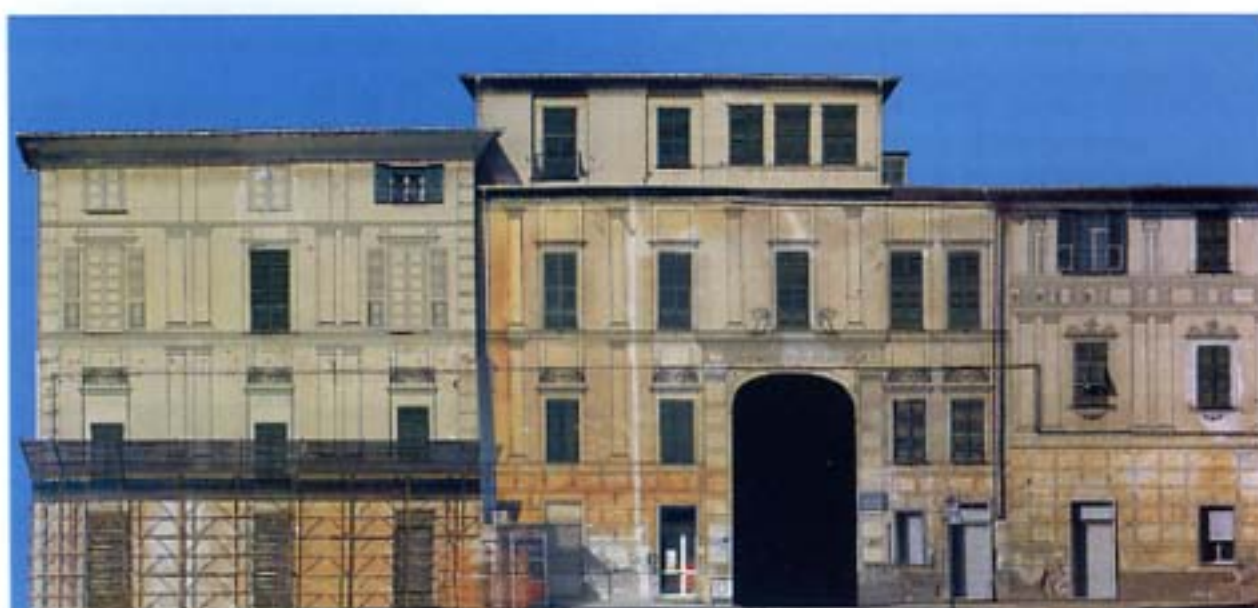
Sopra: le tracce ricavate dalla prima elaborazione e quelle desunte dai successivi trattamenti sono state ricomposte nel disegno generale della facciata utilizzando un tratto spesso, per le prime, e uno sottile, per le seconde.

Sotto: il disegno vettoriale delle linee fondamentali e delle tracce di decorazione, è stato sovrapposto all'immagine generale della facciata; è stata assunta, come prima fondamentale "simulazione", nella costruzione del progetto di restauro.

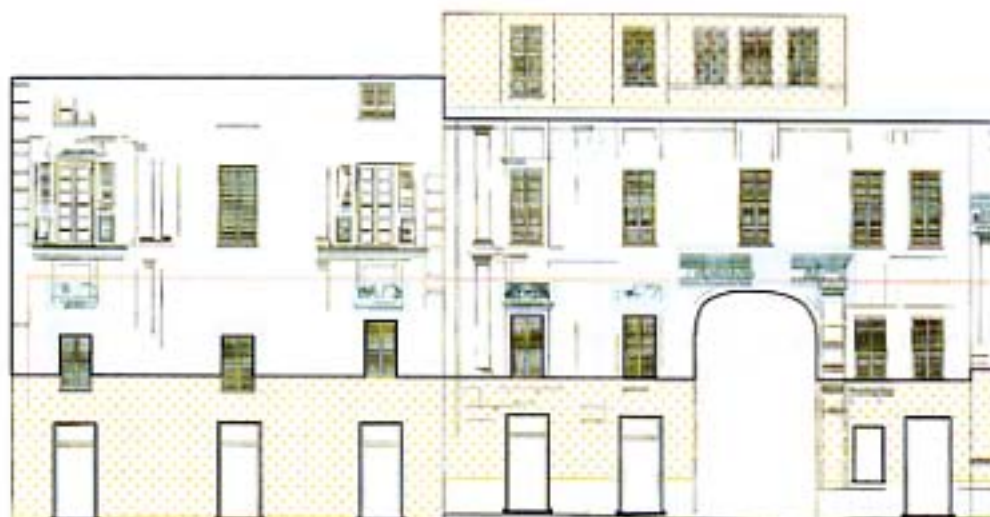
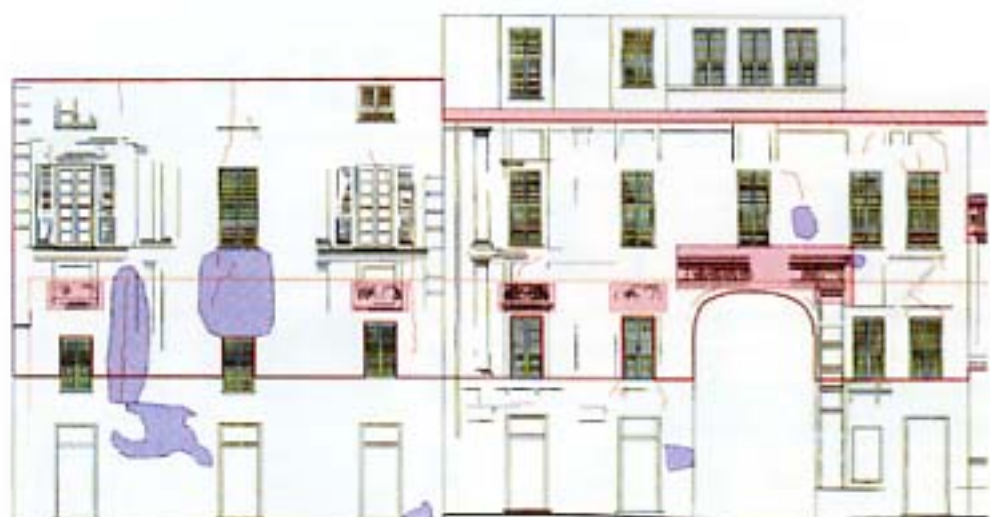
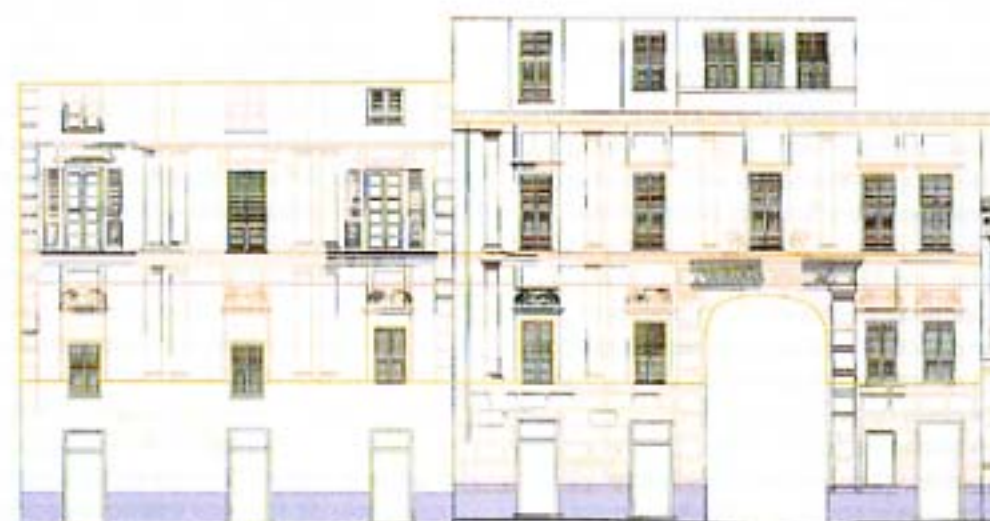
Stralci delle tavole di progetto (suddivise per tipi d'intervento), realizzate in Autocad, per il controllo delle diverse operazioni previste, delle quantità inserite nel computo metrico estimativo e per l'incrocio con i dati sui materiali e le condizioni di degrado.

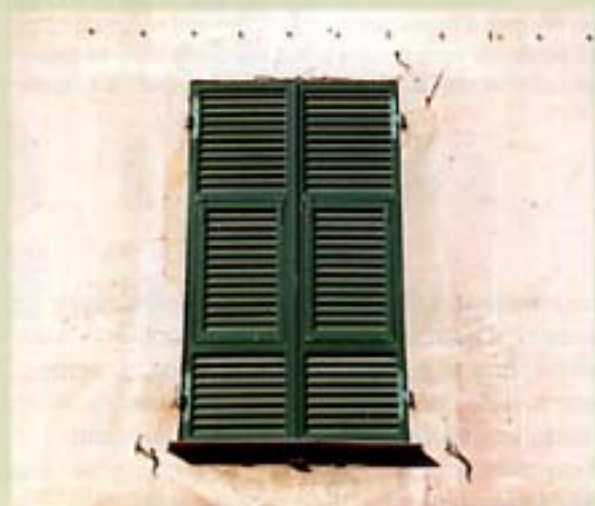
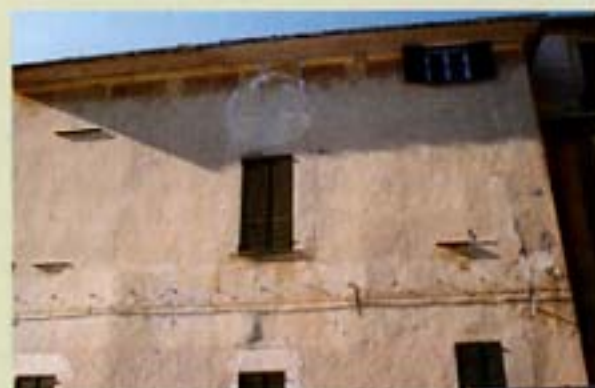
I fenomeni di degrado più rilevanti rilevati sono costituiti da alcune zone di distacco degli intonaci dal supporto e da alcune lacune di nella parte basamentale della facciata, in corrispondenza dell'attacco al suolo, per azione disgregatrice svolta dall'umidità che risale per capillarità dalle fondazioni, resa più dannosa dalla malta cementizia dello zoccolo. A questi fenomeni si aggiunge la forte e diffusa azione del dilavamento, che ha asportato gran parte dei pigmenti della decorazione superficiale, di cui permangono tracce evidenti solo nelle parti in sottosquadro e nelle zone protette dagli sporti di gronda. Il fronte secondario, all'opposto, è complessivamente in condizioni di conservazione piuttosto precarie.

Gli strati di finitura, infatti, sono interessati, per la maggior parte della loro estensione e del loro spessore, da fenomeni di disgregazione, distacco o caduta, da attacchi di agenti bio-deteriogeni, da croste nere (il portale in marmo), da patine e da vegetazione infestante. I distacchi e le lacune interessano principalmente il piano terra, in corrispondenza dell'attacco della facciata al suolo, probabilmente per l'azione disgregatrice svolta dall'umidità proveniente per risalita capillare dalle fondazioni e del marciapiede privo di adeguate pendenze. Comuni ad entrambi i fronti sono, infine, i fenomeni di alterazione e degradazione che interessano gli elementi di completamento in ardesia. A tale fenomeno si accompagna sempre una certa desquamazione superficiale, con conseguente esfoliazione, che causa la variazione delle caratteristiche tessiture del materiale.
