UNIVERSITA' DEGLI STUDI DI GENOVA
DSA
 DIPARTIMENTO DI SCIENZE PER L'ARCHITETTURA
 Stradone di S. Agostino, 37 GENOVA 16123

Committente:
 SOPRINTENDENZA AI BENI ARCHITETTONICI E PER IL PAESAGGIO DELLA LIGURIA

stato di conservazione esterni

TAV. SC2

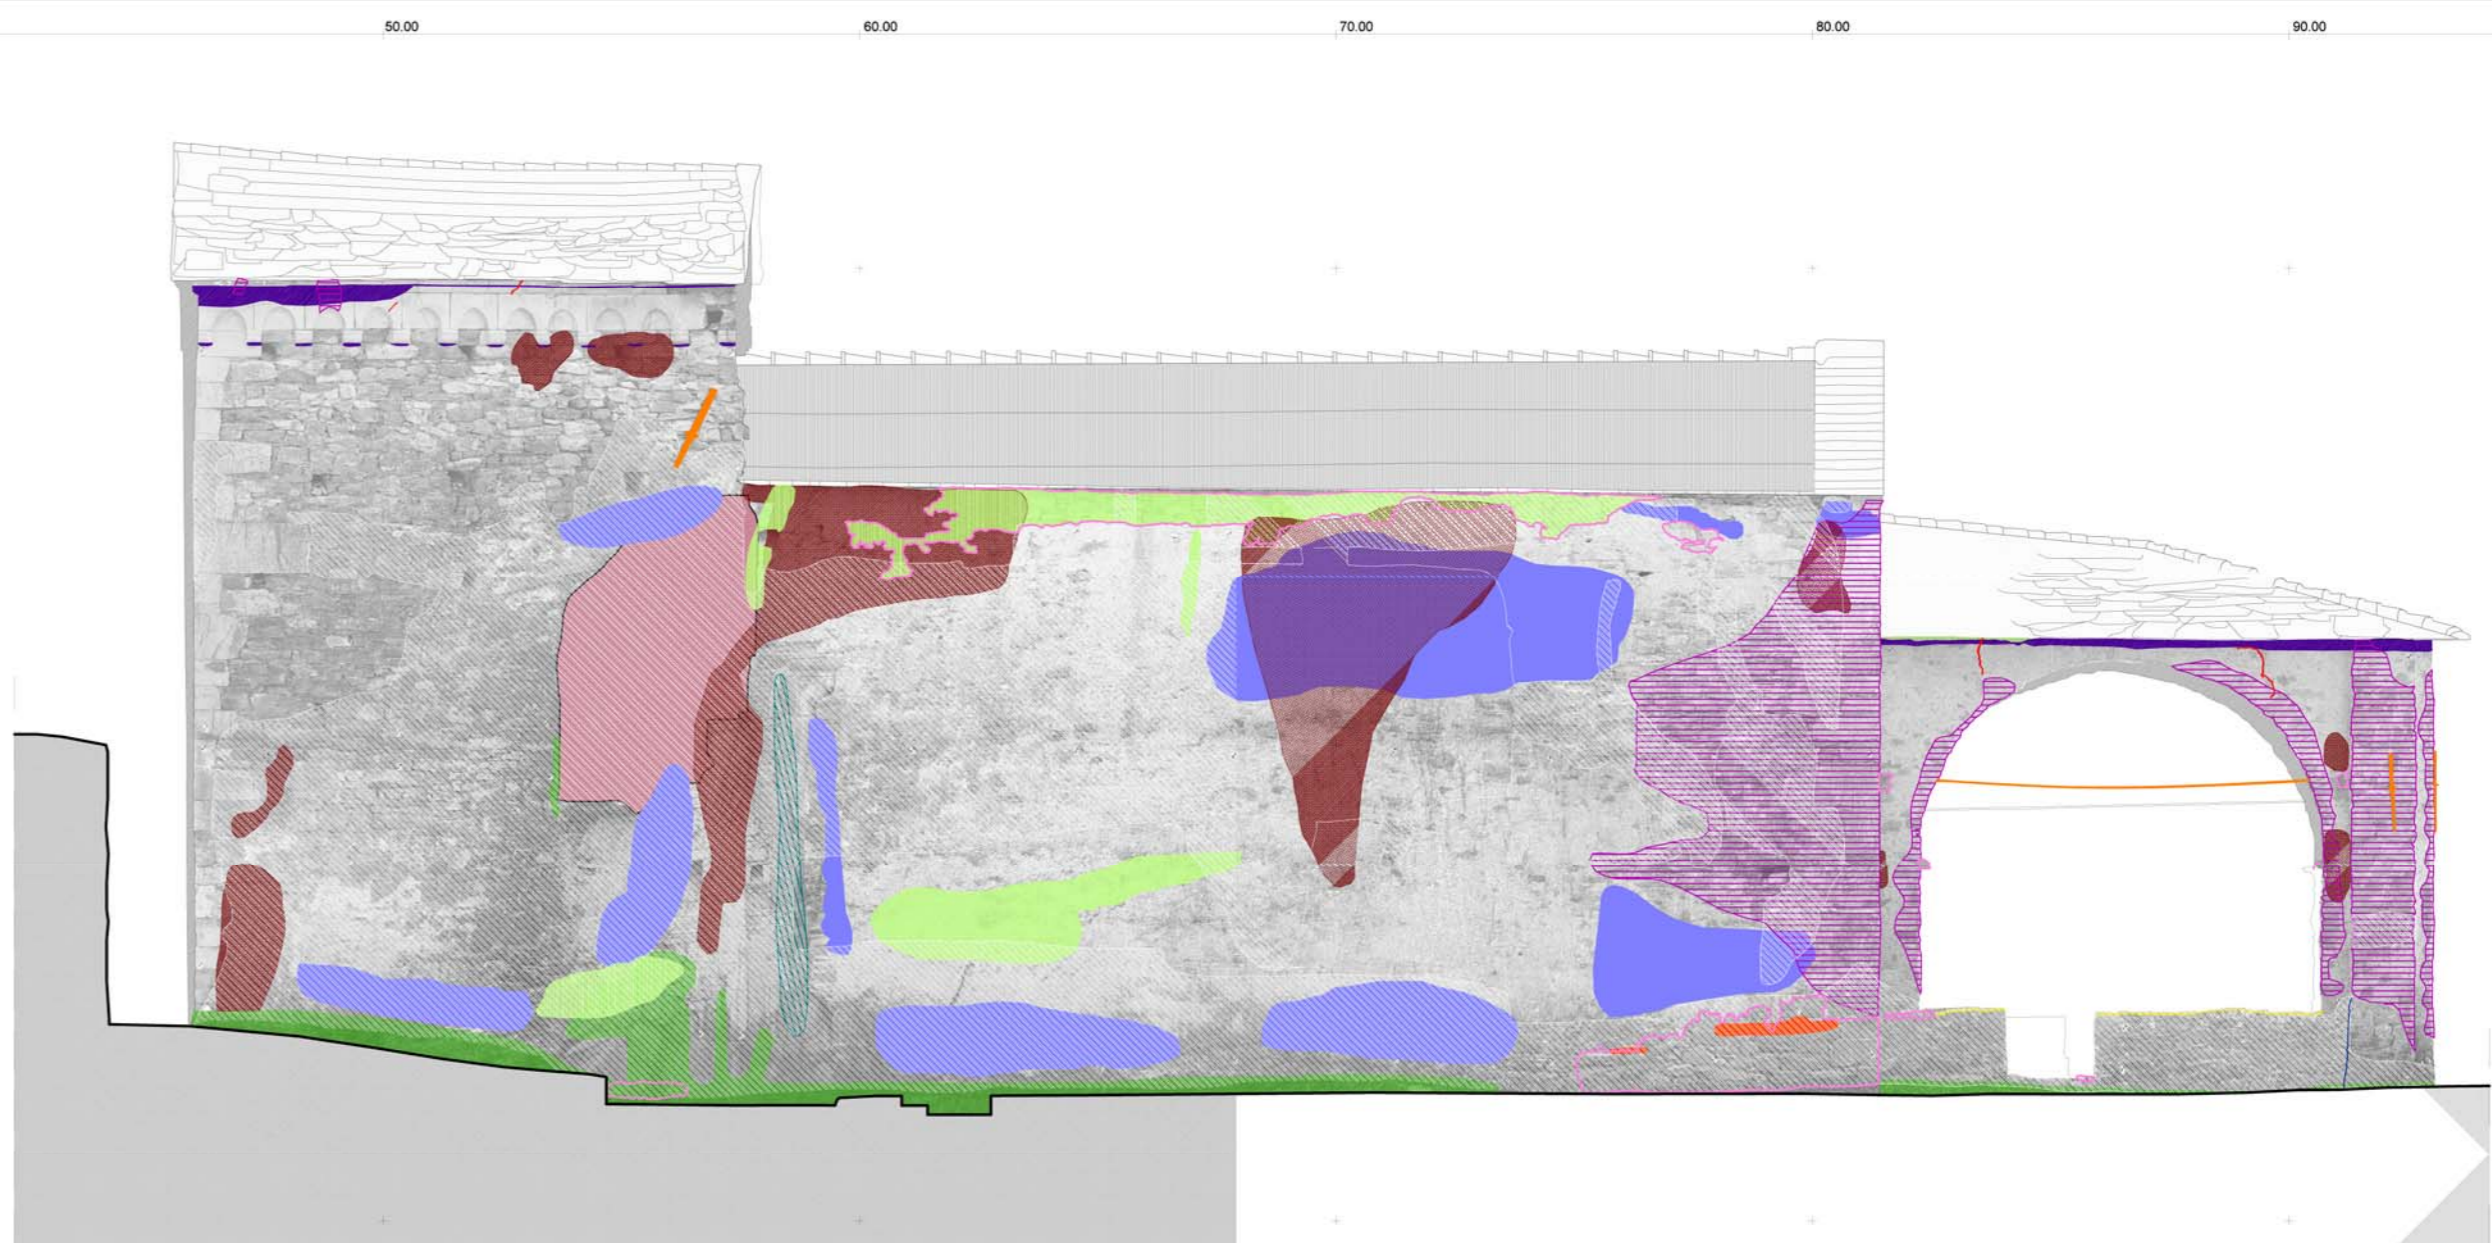
PROSPETTO NORD

NOTA: 1) Diffuso stato di dissesto e sconnesione dei manti di copertura.
 2) Presenza di deposito superficiale incoerente su tutte le superfici parietali associato ad erosione di malte ed elementi lapidei.
