CONSECH20 Newsletter nr.1 | Aprile 2020

Sperando di trovarVi in buona salute, sono lieta di introdurre la prima newsletter del progetto CONSECH20 (Conservazione del patrimonio culturale in conglomerato cementizio semplice e armato del 20° secolo in ambienti urbani in evoluzione).

Casi studio

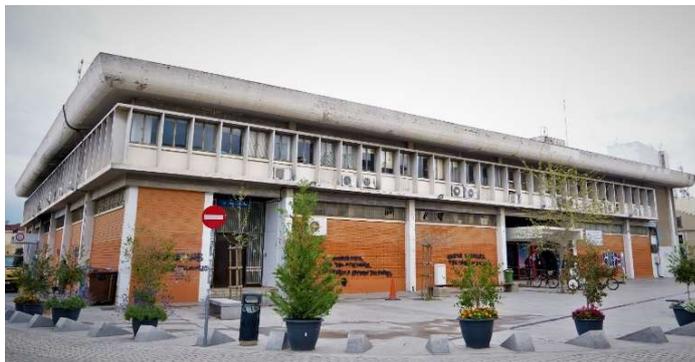
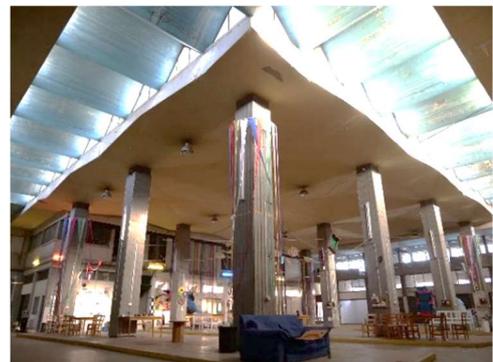
Mercato Municipale di Nicosia entro le Mura (Cipro)

L'edificio è stato incluso, dal Registro Nazionale di Docomomo, nella Lista dei 100 (più) importanti edifici, siti e quartieri di Cipro ed è attualmente tutelato. Il sistema di costruzione principale si compone di una struttura in cemento armato a due piani, alta 7 metri, con quattro settori indipendenti separati da giunti di costruzione. Il lato nord è adiacente ad una costruzione in muratura a due piani. La sezione ovest presenta pareti di taglio concentrate su un lato che mostrano gli effetti di movimenti torsionali. Il lato sud-est presenta un seminterrato. Le travi a mensola del tetto sono completamente esposte, con chiari segni di deterioramento e rinforzi corrosi. Anche alcune dei pilastri di sostegno, che presentano pluviali incorporati, sono gravemente deteriorati.

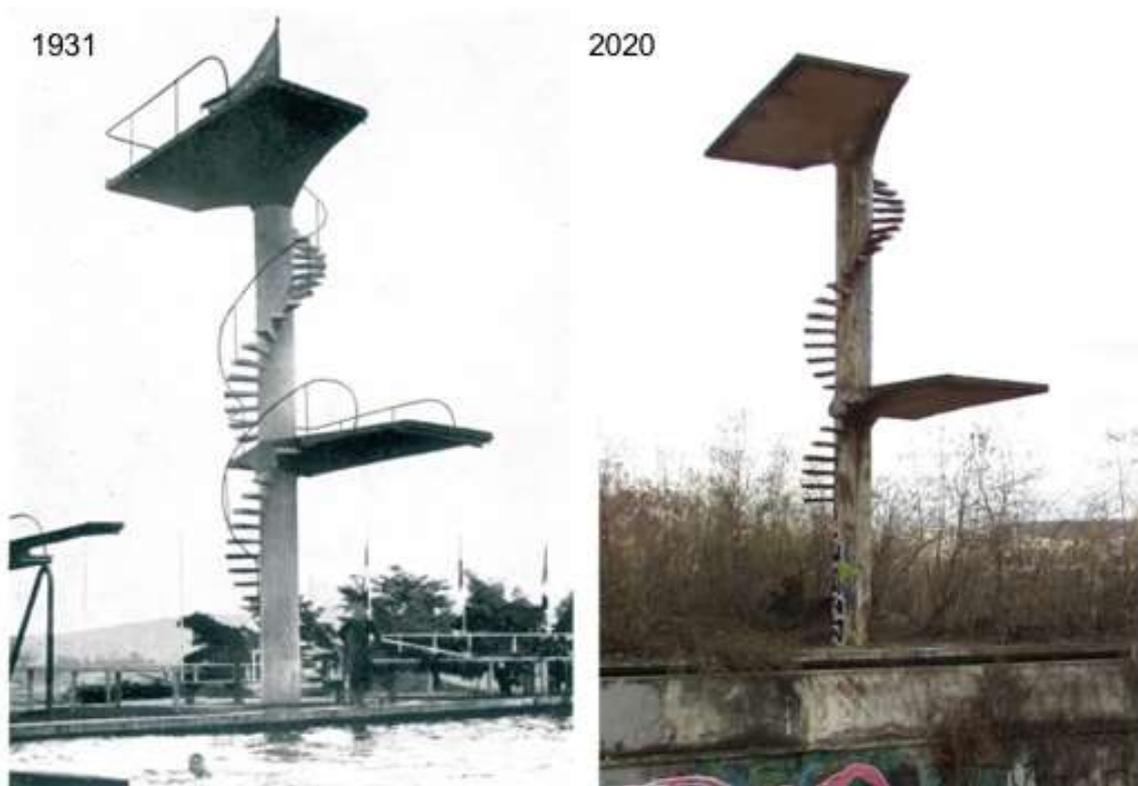
Trampolino dell'ex stadio di nuoto dell'Associazione Ceca per il Nuoto, sotto le Terrazze di Barrandov (Repubblica Ceca)

Lo stadio di nuoto Barrandov è un'iconica costruzione modernista sportiva della Repubblica Ceca. Fu progettato dall'architetto Václav Kolář e costruito nel 1930 sulla riva sinistra del fiume Moldava, a Praga, nel sito di un'antica cava di calcare. Una massiccia scogliera di roccia alta 45 metri circonda l'area. La struttura faceva parte dello sviluppo dell'area che comprendeva residenze, studi cinematografici e un ristorante. Il complesso fu costruito su un terreno di proprietà dalla famiglia Havel (imprenditori edili e pionieri dell'industria cinematografica nell'ex Cecoslovacchia) che ancora oggi possiede le strutture abbandonate. La caratteristica dominante del complesso è un trampolino in cemento armato, con 2 piani intermedi a sbalzo su una colonna portante intorno alla quale si sviluppa una scala a chiocciola. L'elegante torre per tuffi divenne ben presto un emblema delle costruzioni per sport acquatici. Il complesso rimase in uso dalla sua inaugurazione, nel 1931, fino al 1955. Nel tempo, la ringhiera in metallo della scala è stata rimossa e i gradini più bassi sono stati anch'essi demoliti per motivi di sicurezza. Nel 1993, l'area fu dichiarata monumento culturale, insieme alle Terrazze Barrandov, oggi oggetto di un intervento di restauro dopo decenni di abbandono. L'ex area balneare è in gran parte distrutta e le rovine del trampolino sono circondate dalla vegetazione infestante. L'accesso al pubblico è comunque autorizzato e, durante l'estate, l'area è utilizzata come spazio per eventi culturali all'aperto.

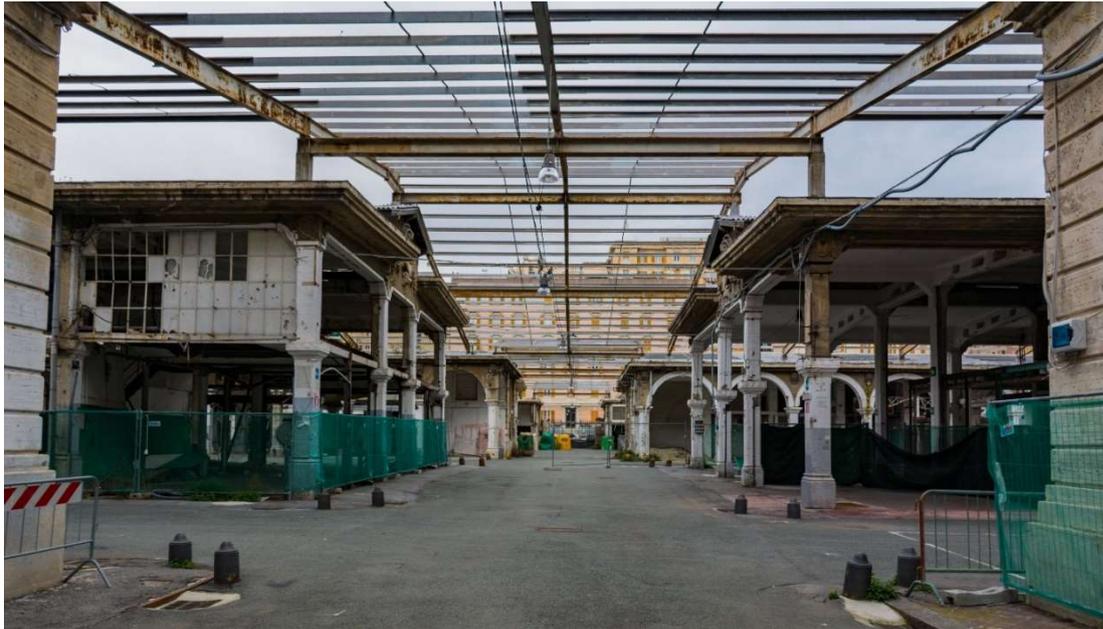
Il Mercato di Frutta e Verdura di Corso Sardegna, Genova (Italia)

interni portanti, in blocchi di calcestruzzo di cemento armato, murature di perimetro in pietra a spacco e malta di calce, alcune pareti divisorie interne in blocchetti di cemento, coperture a terrazzo e a falde costituite da solette in calcestruzzo armato alleggerite da tavelloni di laterizio forati e armati. Negli anni '60 del Novecento, il mercato subì numerosi interventi di modificazione, tra i quali l'aggiunta di tettoie a struttura con profilati di acciaio e fibrocemento, poste a copertura degli spazi aperti centrali del complesso. Il mercato fu chiuso nel 2009 e le sue attività trasferite in un'altra parte della città, a ponente nell'altra valle che la circonda, e il complesso fu così definitivamente abbandonato. Tuttavia, è stata recentemente avviata la realizzazione di una proposta progettuale tesa in parte a conservare e restaurare l'ex-mercato per il suo utilizzo a vantaggio della comunità di quartiere. L'ex Mercato è solo parzialmente sottoposto a vincolo di tutela, perché la dichiarazione di interesse emessa nel 2010, ai sensi del D.Lgs. 42/2004 (Codice dei Beni Culturali e Paesaggistici) ha limitato la protezione alle sue parti esterne e a una parte dei suoi edifici.

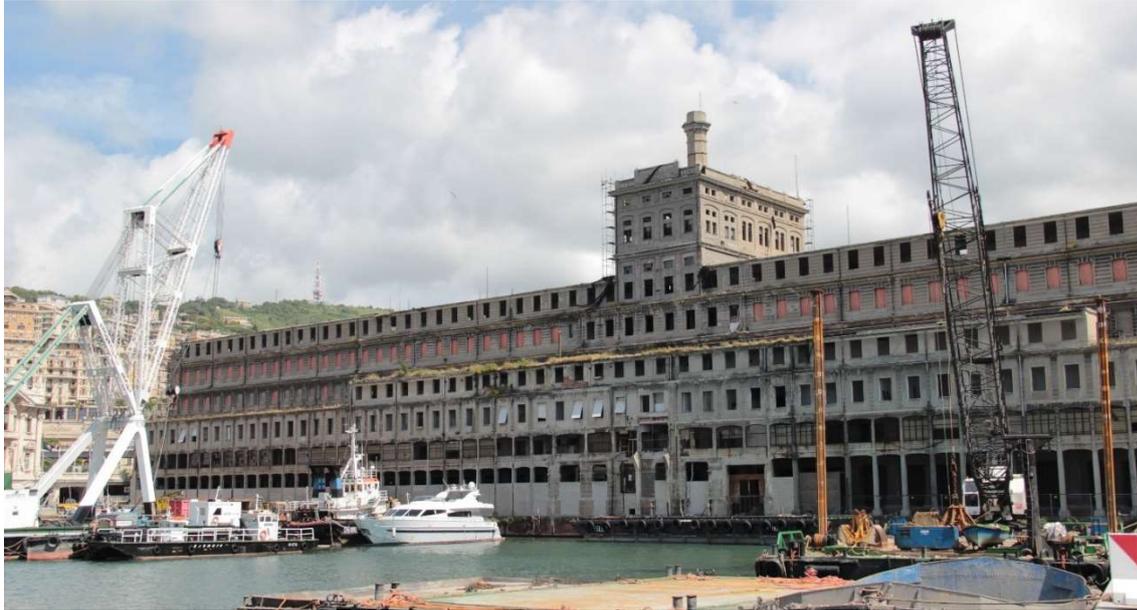
Ex Silos Granario Santa Limbania – “Hennebique”, Porto Antico di Genova (Italia)

Gli ex Silos Granari Santa Limbania – detti "Hennebique", sono un complesso architettonico dell'area portuale di Genova, progettati dagli ingegneri Antonio Carissimo, Giovanni Crotti e Giovanni Battista De Cristoforis e costruiti in più fasi, agli inizi del XX secolo (1899-1906), dalle società di costruzioni G.A. Porcheddu e Ferrobeton. Gli ex Silos sono tra i più significativi complessi architettonici italiani del XX secolo costruiti in conglomerato cementizio armato e simboleggiano lo sviluppo e la diffusione di questa nuova tecnica costruttiva e del materiale in Europa. Il complesso è di proprietà pubblica mista (l'edificio appartiene all'Autorità di Sistema Portuale del Mar Ligure Occidentale, mentre il sedime è di proprietà del Demanio dello Stato). La costruzione era considerata una vera macchina industriale, e ospitava al suo interno un sistema meccanico organizzato per lo scarico, lo stoccaggio e lo smistamento delle granaglie. La prima parte del complesso, ossia il corpo centrale e l'ala a est, fu costruita tra il 1901-3, secondo il brevetto "Hennebique". L'ala ovest fu aggiunta nel 1906 e costruita adottando il brevetto "Monier" e fu più volte modificata nei decenni successivi. Negli anni '60 del Novecento, le attività legate alla movimentazione e allo stoccaggio delle granaglie subirono molti cambiamenti e ciò portò in un primo momento alla costruzione di nuovi silos granari su Ponte Parodi, a loro volta demoliti a inizi anni 2000 quando il commercio del grano andò incontro a una profonda crisi e infine si esaurì. Anche gli ex-silo Hennebique furono quindi abbandonati nel corso degli ultimi 20 anni del XX secolo. Attualmente, l'intero complesso è in precarie condizioni di conservazione con alcuni problemi di carattere strutturale. Negli anni, si sono susseguite varie proposte per la sua riqualificazione senza tuttavia giungere a esiti reali, sia a causa delle difficoltà e degli alti costi di modifica della costruzione, sia a causa delle sue caratteristiche strutturali. L'edificio è vincolato e tutelato dallo Stato, dall'aprile del 2010. Una nuova call

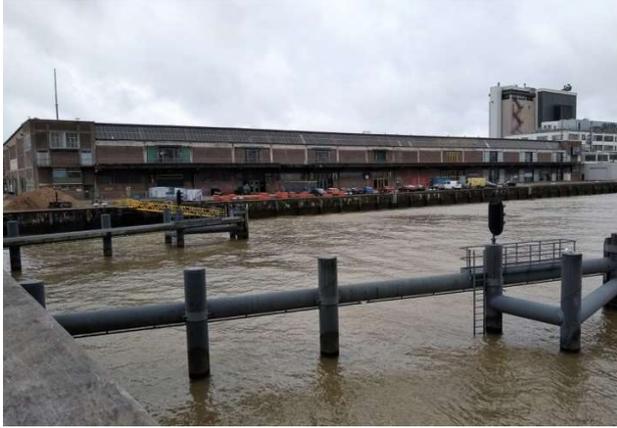
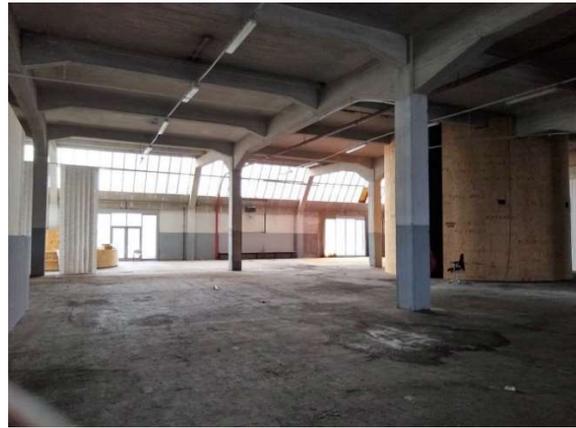
Il deposito Fenix II, Rotterdam (Paesi Bassi)

Progettato dall'architetto Sig. C.N. van Goor e costruito nel 1921-22, il Fenix Building, precedentemente noto come San Francisco Warehouse, è uno dei più grandi depositi caratteristici del vecchio porto di Rotterdam. Fino agli anni '40 del Novecento, aveva funzione di terminal passeggeri e merci della linea Holland America. Durante la seconda guerra mondiale, l'edificio fu bombardato e parzialmente distrutto. All'inizio degli anni '50 del secolo scorso, un incendio distrusse la parte centrale dell'edificio. Poco dopo, esso fu ricostruito e diviso in due parti: la Fenix I e la Fenix II. Negli anni '80, le attività portuali si trasferirono e il magazzino perse la sua funzione originale e fu temporaneamente utilizzato per scopi diversi. L'edificio originario era caratterizzato da uno spazio interno diafano, pratici ponti di carico nelle facciate e un sistema di gru tecnicamente avanzato installato sul tetto, per caricare / scaricare le merci dalle navi ai treni e ai camion e viceversa. L'attuale proprietario, la Droom en Daad Foundation, realizzerà un progetto di restauro e trasformazione, a partire dal 2020, per adattare Fenix II a spazio culturale e ricreativo. La maggior parte della struttura e dell'edificio esistenti saranno conservati e restaurati.

Nell'ambito di CONSECH20, verrà studiato lo stato di conservazione dell'edificio. Saranno effettuati controlli visivi, prove di laboratorio e in situ per chiarire i meccanismi di danneggiamento del calcestruzzo storico. I risultati ottenuti dalle analisi e dalle ispezioni visive indirizzeranno la stesura di linee guida per la conservazione di edifici storici in cemento armato.

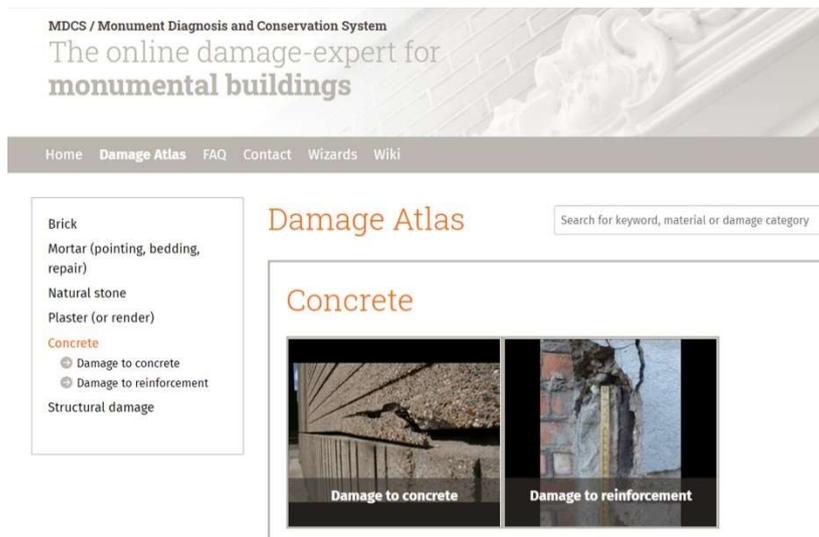
Fonte: MDCS - <https://mdcs.monumentenkenis.nl/>

Il sistema di diagnosi e conservazione del monumento MDCS è uno strumento di supporto decisionale, accessibile dal web, per il rilevamento e la diagnosi del danno di edifici monumentali, utilizzato nell'ambito del progetto CONSECH20.
