# I terrazzamenti delle Cinque Terre

## Cultura materiale e tutela del paesaggio

Questo studio è stato condotto tra il 2001 ed il 2004 nell'ambito di due successivi programmi di ricerca ("Studio per la pianificazione e la conservazione dei terrazzamenti delle Cinque Terre", e "Strumenti per la conservazione del paesaggio terrazzato delle Cinque Terre"), gestiti dall'Ente Parco delle Cinque Terre, con il coordinamento di Mariolina Besio (Dipartimento POLIS, Università degli Studi di Genova) e promossi dal World Monument Fund, con il sostegno dell'American Express Company.

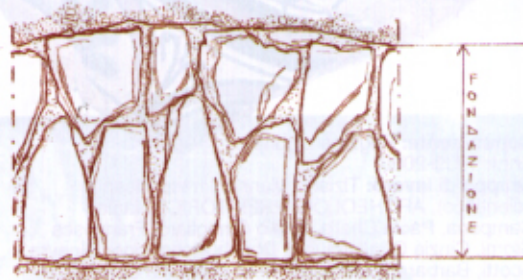
corretta

Disposizione delle pietre nella fondazione

Sopra  
Indicazioni per la ricostruzione:  
modalità di intervento corrette ed errate

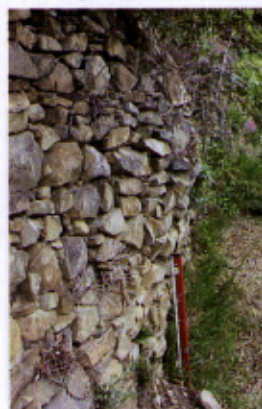
In basso a sinistra  
Fenomeno dello spanciamento  
In basso a destra  
Esempio di crollo
