Il castello dei Fieschi

STUDI E RICERCHE PER IL CASTELLO DEI FIESCHI TORRIGLIA (GE)

Il degrado e il programma degli interventi

Il rilievo

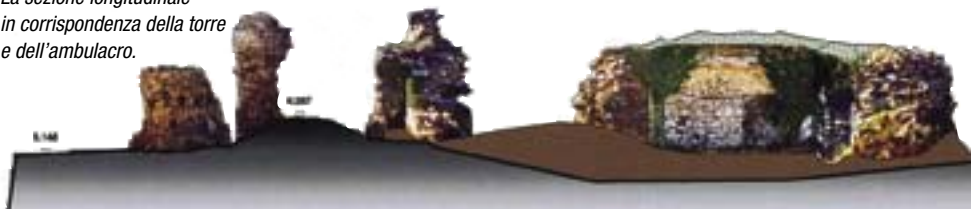
In basso:
La sezione longitudinale in corrispondenza della torre e dell'ambulacro.

Nella definizione dei sistemi rappresentativi si è scelto di privilegiare la parte della torre per tutti i prospetti e per la sezione trasversale, e di adottare una soluzione mista (sviluppo) per la sezione longitudinale e per il prospetto ovest. I piani di rappresentazione individuati sono stati graficamente costruiti e memorizzati all'interno del file "nuvola" e rispetto ad essi sono state effettuate le necessarie rototraslazioni di coordinate per tutti i punti da utilizzare nei successivi raddrizzamenti e negli orientamenti fotogrammetrici.

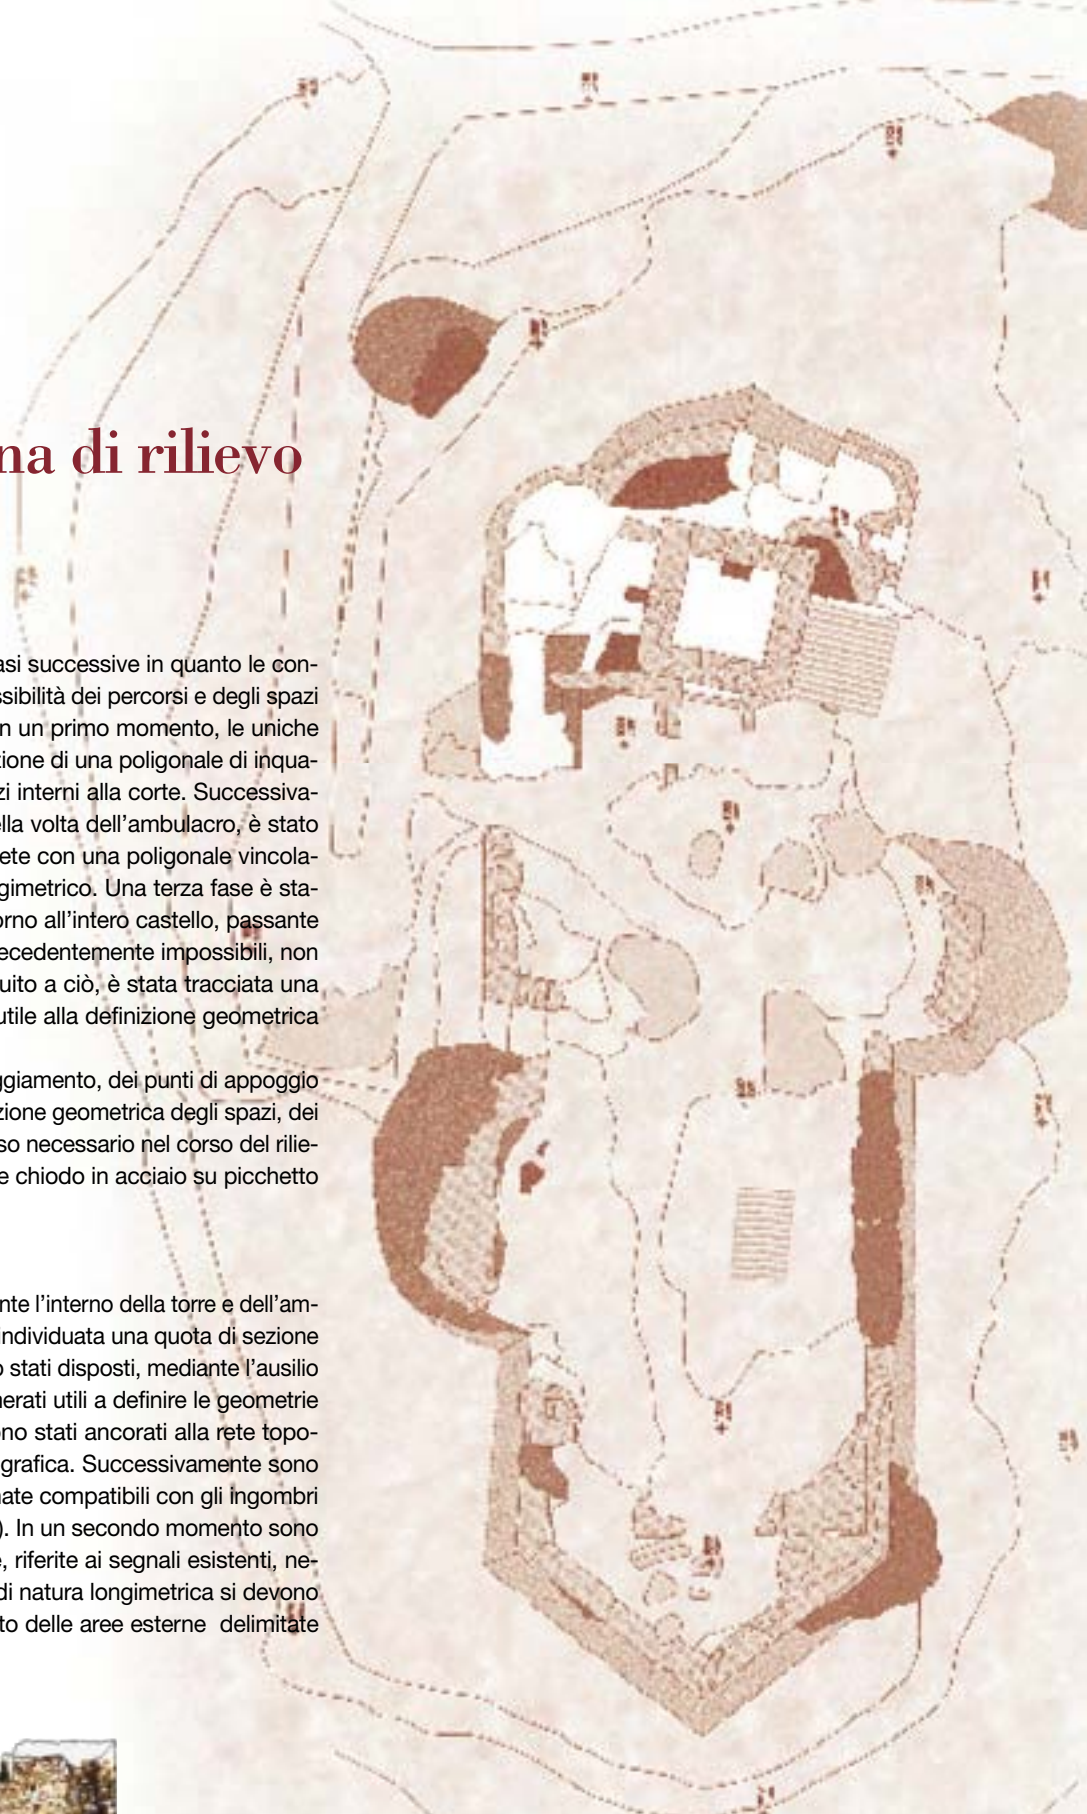
In alto:
Planimetria ottenuta mediante la restituzione delle prese fotogrammetriche aeree. L'uso di campiture cromatiche è finalizzato ad evidenziare, all'interno di un insieme irregolare di segni, le parti di muratura sopravvissute ai crolli e all'attacco della vegetazione.

La selezione e la classificazione dei fotogrammi aerei e la successiva ricostruzione delle strisciate ha messo in evidenza le reali possibilità di restituzione relativamente ai modelli disponibili. Le strisciate a bassa quota (fotogrammi scala 1:500 corrispondenti ad una quota di volo di circa 40 m per un obiettivo da 80 mm) ponevano non pochi problemi di sicurezza e le riprese pertanto sono state eseguite con piccole strisciate in senso trasversale, diversamente da quanto previsto nel progetto di rilievo.

Le prese ottenute consentono un ricoprimento non sufficiente a restituire l'intera area. Pertanto, la restituzione effettuata deriva dall'orientamento dei modelli in scala 1:1250 ed è stata eseguita in sovrapposizione a quella ottenuta dalla nuvola dei punti derivanti dalle misure topografiche, integrati con le possibili restituzio-

ni fotogrammetriche terrestri. L'assoluta coincidenza di quelle che sono le parti confrontabili nelle due differenti restituzioni costituisce una conferma dell'elevato grado di attendibilità di entrambi i prodotti. Nonostante ciò, come già precedentemente anticipato, le due planimetrie presentano caratteristiche del tutto differenti, proprio in ragione dei diversi dati che le hanno generate. Da una parte un insieme di punti che se pur ricco non può che essere limitato e alle volte incompleto, tanto da richiedere pesanti forme di integrazione. Dall'altra la disponibilità di un modello tridimensionale continuo, quale quello fotogrammetrico, consente di elaborare un numero enormemente superiore di dati, limitati esclusivamente dalla possibilità di lettura offerta dalle immagini fotografiche. In ogni modo entrambe le forme di restituzione hanno una loro peculiarità e complementarità reciproca, tanto più in un caso come il Castello di Torriglia. L'una tende a semplificare a vantaggio di una più chiara comprensione di ciò che sopravvive del manufatto; l'altra rende testimonianza della irregolarità e dello stato attuale di confusione, risultato delle trasformazioni che eventi più o meno traumatici o semplicemente naturali hanno interessato l'area del Castello.

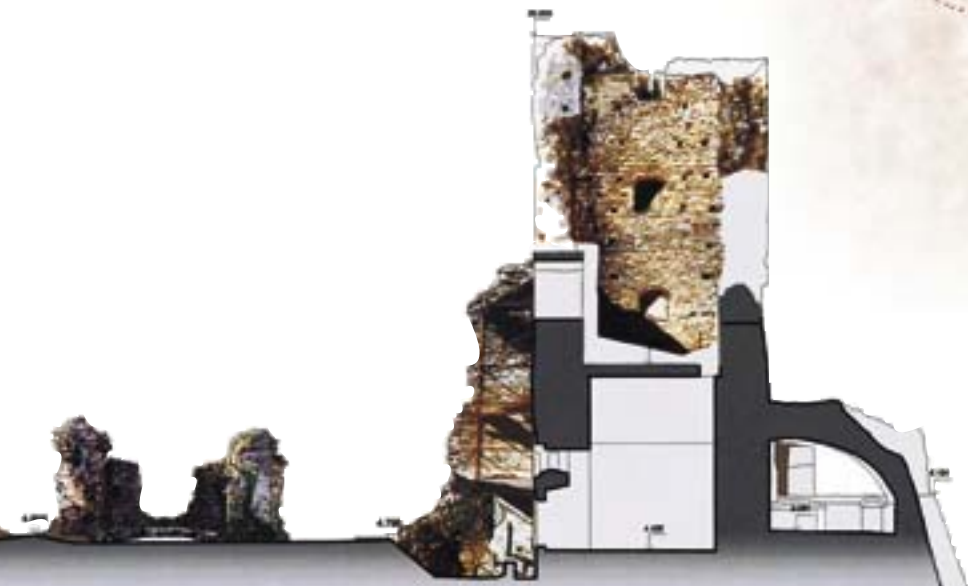
In basso:
Il prospetto est relativo all'area
della torre.

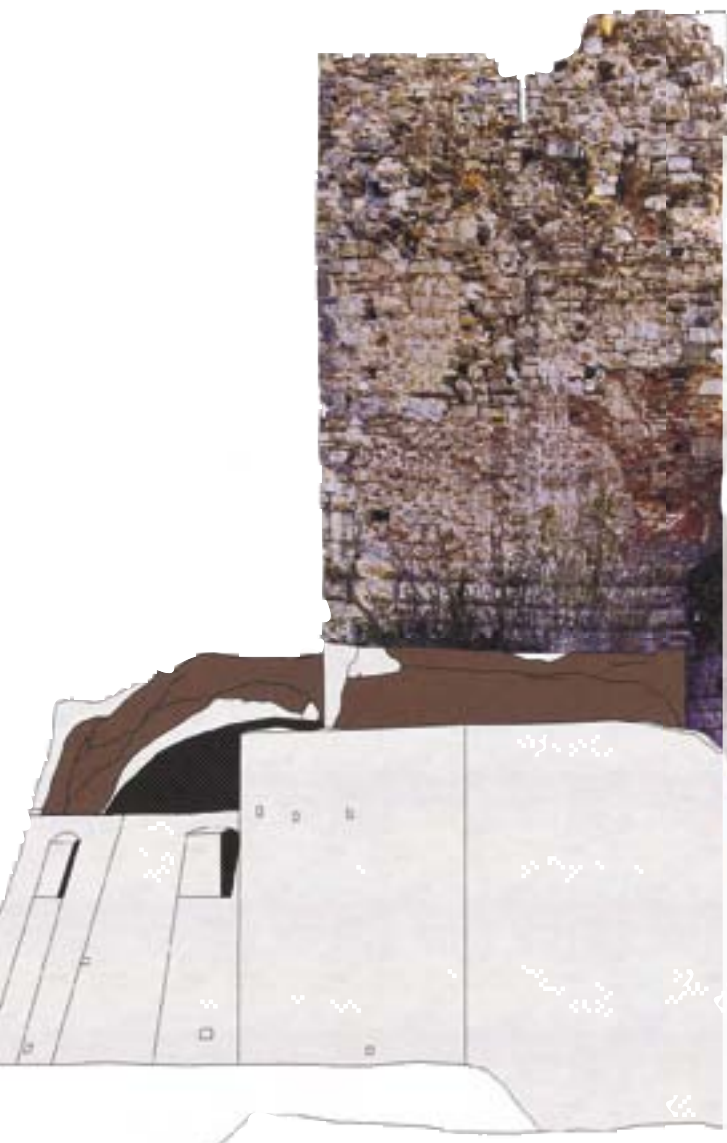
In basso:
Il prospetto ovest relativo
all'area della torre.

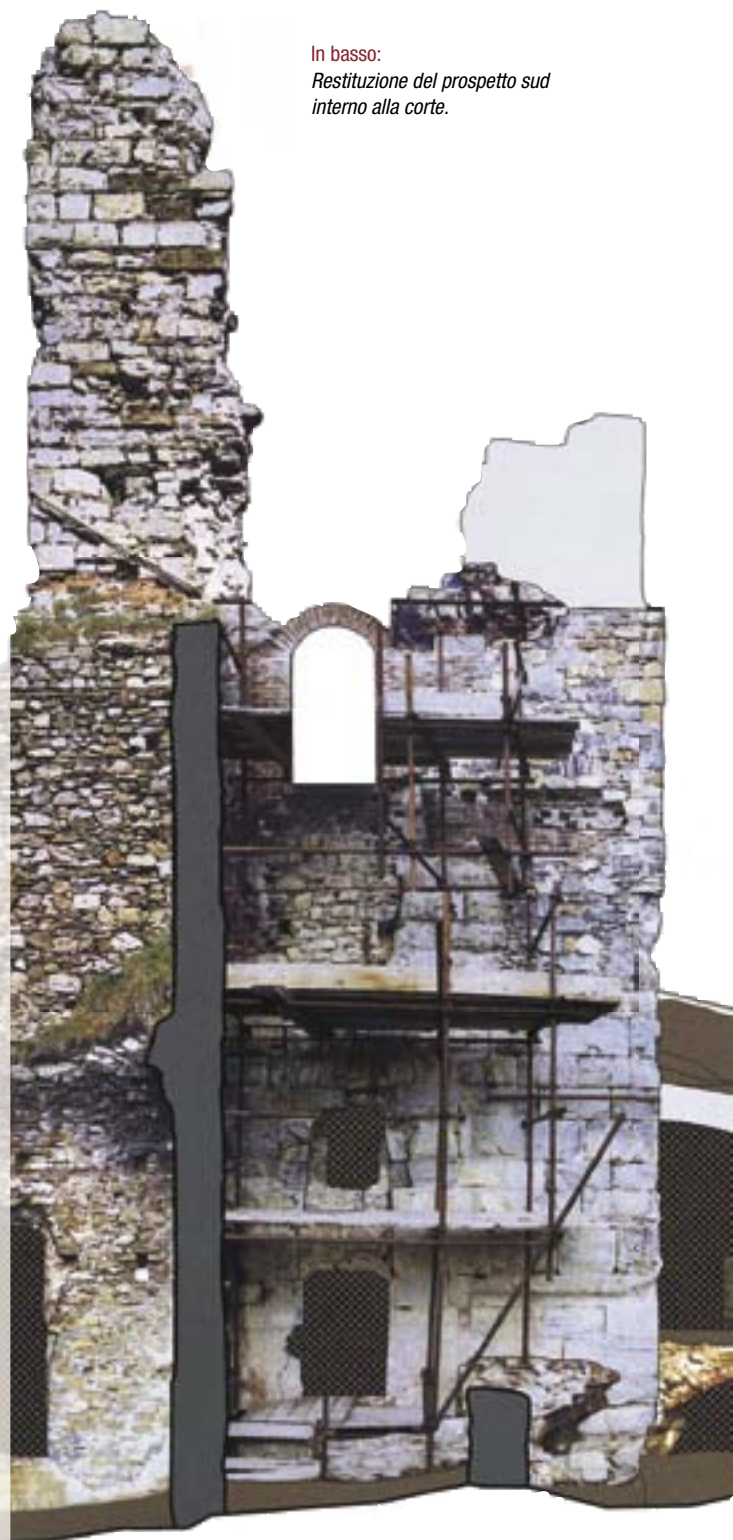
In basso:
*Restituzione del prospetto sud
interno alla corte.*

Con questi dati il programma di raddrizzamento è in grado di produrre una nuova immagine digitale ortogonalizzata, ossia corrispondente ad una proiezione ortogonale dell'oggetto; questa immagine può anche essere la somma di più fotogrammi ed in questo caso si ottiene un raddrizzamento mosaicato. Lo stato di conservazione dell'edificio, ormai pesantemente aggredito e avvolto dalla vegetazione, sia nelle strutture ancora in piedi, sia in quelle crollate, non consente una lettura agevole e chiara del manufatto anche dal punto di vista rappresentativo.

L'operazione di vettorializzazione che normalmente segue la fase del raddrizzamento e che consiste in una sorta di lucidatura dell'immagine, rischia di trasformarsi, in questo caso, in un insieme confuso di segni di difficile interpretazione. Per questo motivo si è scelto di utilizzare una forma di restituzione basata il più possibile sulla presenza di immagini raddrizzate rigorosamente in tutti i casi possibili, o comunque metricamente controllate (uso di immagini in condizione di pseudo-ortoproiezione collocate attraverso la restituzione fotogrammetrica tridimensionale), vettorializzate solo per ciò che riguarda le geometrie fondamentali. L'uso dell'immagine, opportunamente trattata e pulita dagli eventuali fattori di disturbo, garantisce la piena leggibilità delle varie parti, sia quelle geometricamente definibili, sia quelle irregolari e confuse.
