Una guida per il recupero e la manutenzione

IL DESTINO DELL'ARCHITETTURA RURALE

Autori | Giovanna Franco e Stefano E. Musso

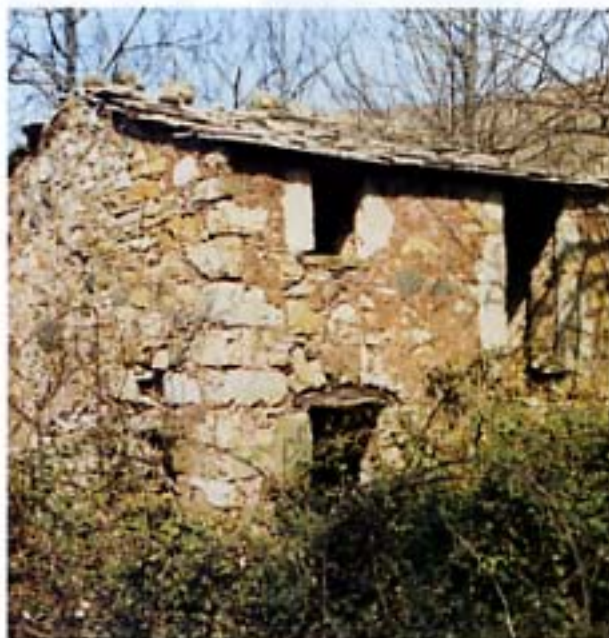
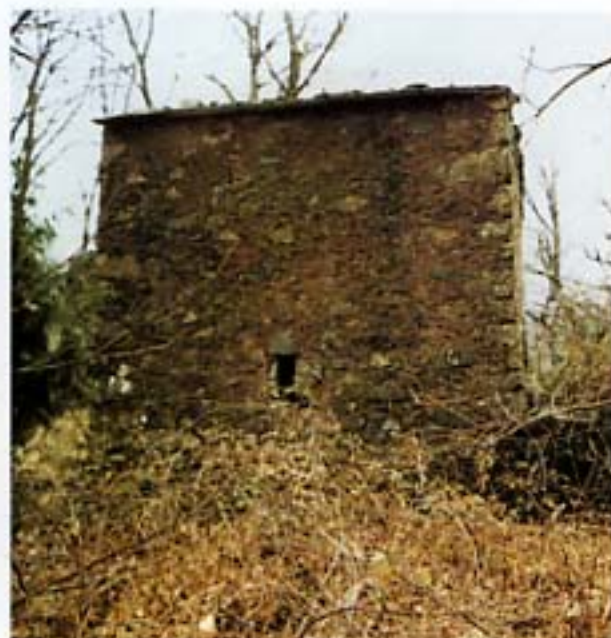
Sopra: tavola dello stato di fatto, le forme e gli impianti costruttivi: abitazioni e rustici in pietra, con monto di copertura in "lese".
Sotto: edificio isolato in località Casani di Chiappozza, Val Graveglia. L'edificio è caratterizzato da strutture voltate in pietra e spacco al piano terra.

la struttura portante del tetto è costituita da tronchi semplicemente sramati e scortecciati, appoggiati al sommo delle murature perimetrali e alla trave di colmo, costituita da un tronco sramato e scortecciato, appoggiato al culmine dei timpani delle pareti laterali

ai travetti lignei dell'orditura principale della falda, è sovrapposto un tavolato costituito da assi ricavate, per segazione manuale, da tronchi irregolari e utilizzato per sostenere le losse di pietra del manto di protezione

le due aperture esistenti sul fronte sono delimitate da stipiti realizzati con blocchi lapidei sbazzati e sono chiuse, superiormente, da architravi costituiti da grandi monoliti a profilo superiore cuspidato

il solaio intermedio di questo edificio è costituito da travi trasversali infisse nella muratura perimetrale, cui è sovrapposto e chiodato un impalcato in assi di legno irregolari

il primo filare di losse del manto di copertura è posto in opera direttamente sull'apice della muratura, collegato ad essa con malta di calce, in posizione quasi orizzontale, per fornire un saldo appoggio ai filari sovrastanti e allontanare dalla costruzione l'acqua che scorre sulle falde, sfruttando una sorta di "effetto trampolino", che ne aumenta la velocità di deflusso

la struttura muraria è costituita da pietre a spacco e scaglie lapidee di minori dimensioni poste in opera con fango e malta di calce povera e impura

i cantonali sono realizzati con pietre sbazzate di maggiori dimensioni, alternativemente ruotate per ottenere una buona immorsatura tra le pareti della scatola muraria concorrenti negli spigoli

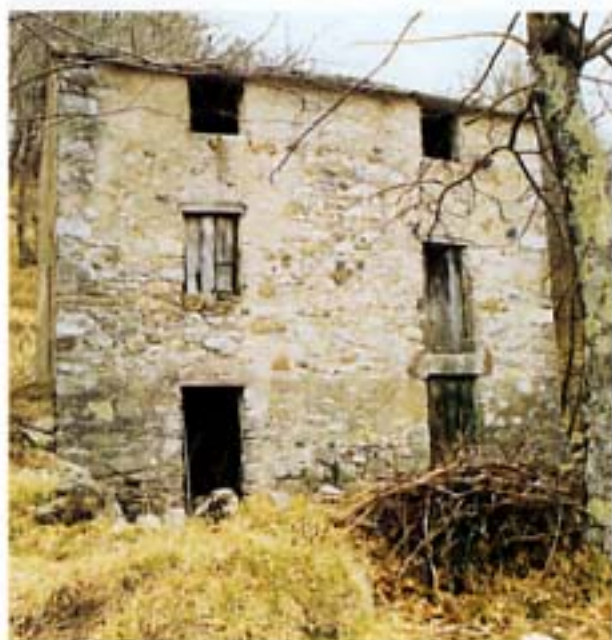
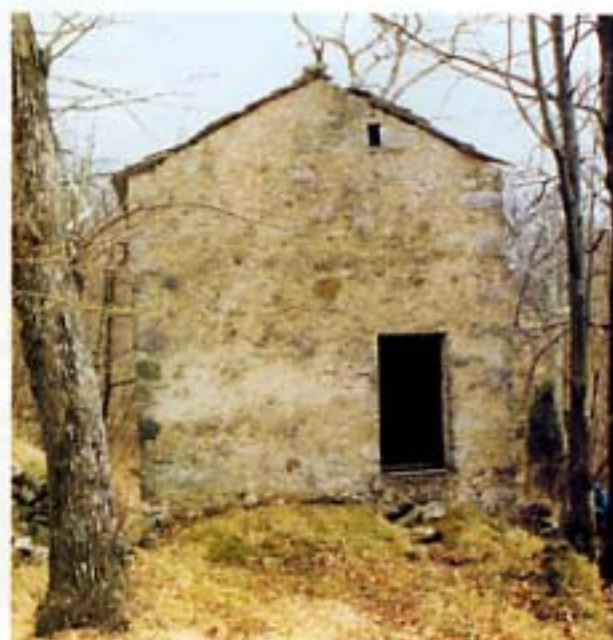
Edifici rurali aggregati nel nucleo di Ventarola, Val d'Aveto. Gli edifici presentano i caratteri costruttivi tipici della zona: murature a spacco con poco uso di malta, strutture di copertura e solai interni in legno, manto di copertura in "lose" di pietra, portali lapidei in blocchi di notevoli dimensioni, orizzontamenti superiori delle finestre in travetti lignei.

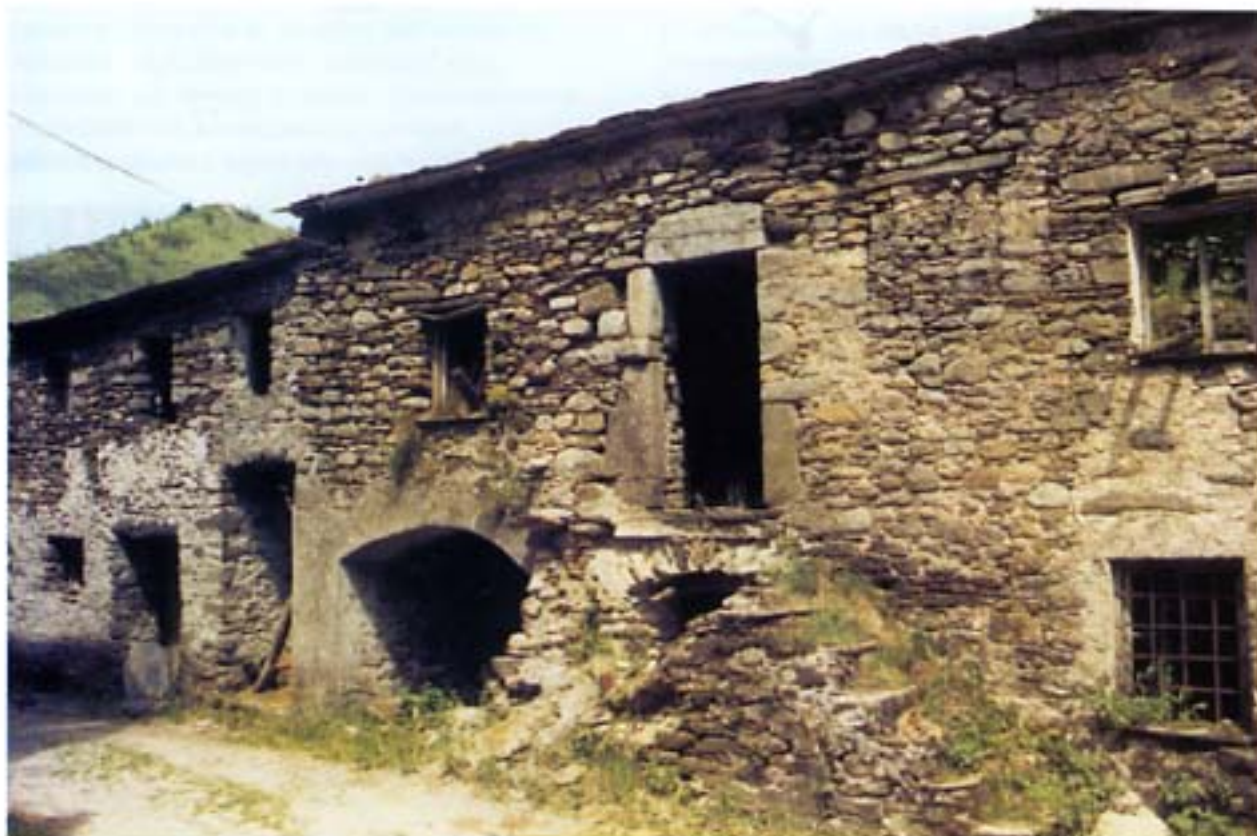
Un manufatto per il ricovero degli animali in località Case Cerreie, in val d'Aveto. Il tetto, molto inclinato per evitare che la neve si potesse fermare, era un tempo rivestito con lastre di ardesia, oggi sostituite da un lamiera metallica.

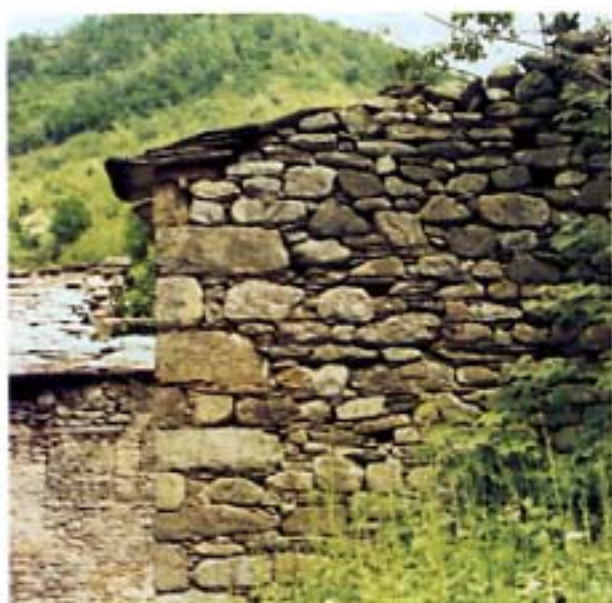
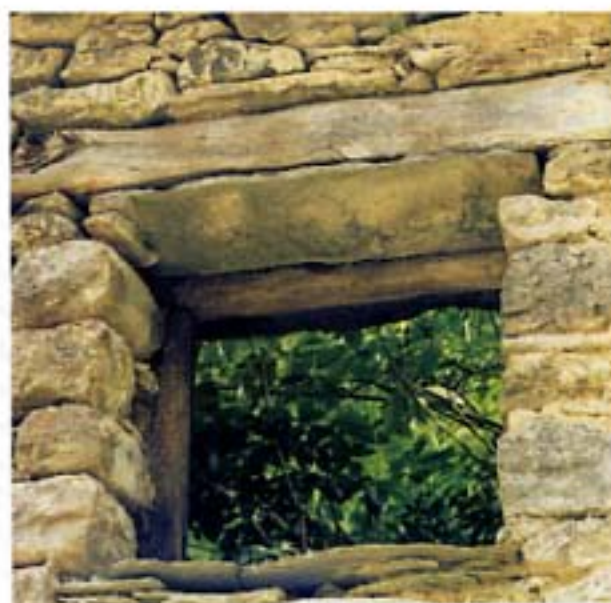
Sopra, a sinistra: un particolare costruttivo di un nodo di gronda in una copertura a struttura lignea e manto in "lose" di pietra. Sopra, a destra: un particolare di un'apertura, in un edificio in località Ventarola, realizzato con un travetto ligneo, rifinito all'interno da una lastra in pietra. Sotto: le porte. Particolare di apertura caratterizzata da architrave lapidea e stipiti in pietre di notevoli dimensioni, disposte in modo alternato.

architrave monolitico in pietra arenaria, di spessore variabile tra i 9 cm e i 15 cm, larghezza pari a circa 110-120 cm, profilo superiore curvo ma irregolare, di altezze variabili tra i 35 cm e i 45 cm

architrave interno costituito da due travetti in legno (probabilmente castagno) a sezione quadrangolare di dimensioni medie pari a circa 15x15 cm

l'architrave è sovrapposto ai conci dello stipite per un tratto pari a circa 10-25 cm, nei diversi casi; talvolta, tra i conci superiori degli stipiti e l'architrave, è posizionata orizzontalmente una lastra di pietra di spessore esiguo (2 cm circa)

stipiti costituiti da conci di pietra arenaria appena sbozzati, di forma approssimativamente parallelepipedica e di differenti pezzature sovrapposti e sovente alternativamente ruotati in modo che il conco intermedio leghi lo stipite alla circostante muratura della parete

la soglia è sempre "sottoposta" agli stipiti dell'apertura per circa 5 cm, ed è pertanto il primo elemento posto in opera nella realizzazione del portale

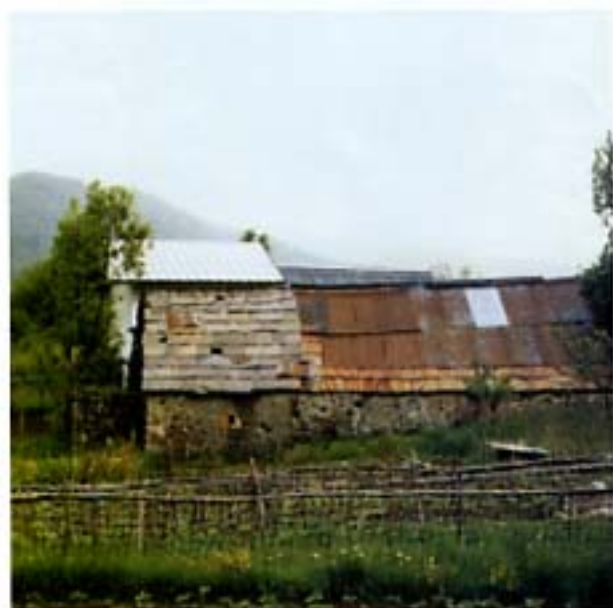
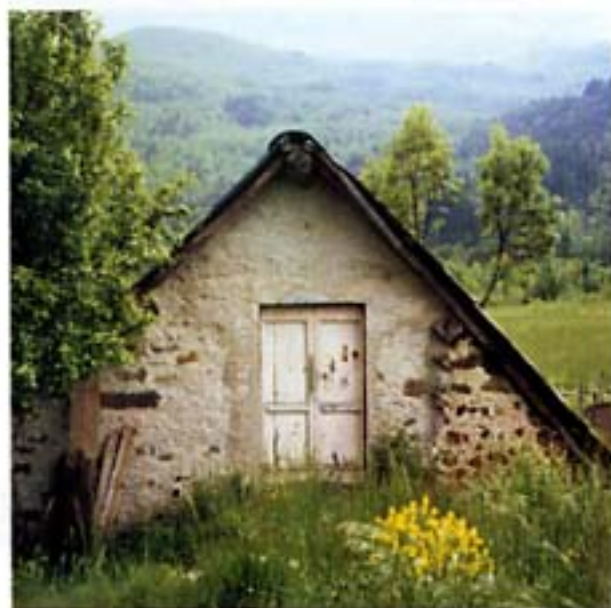
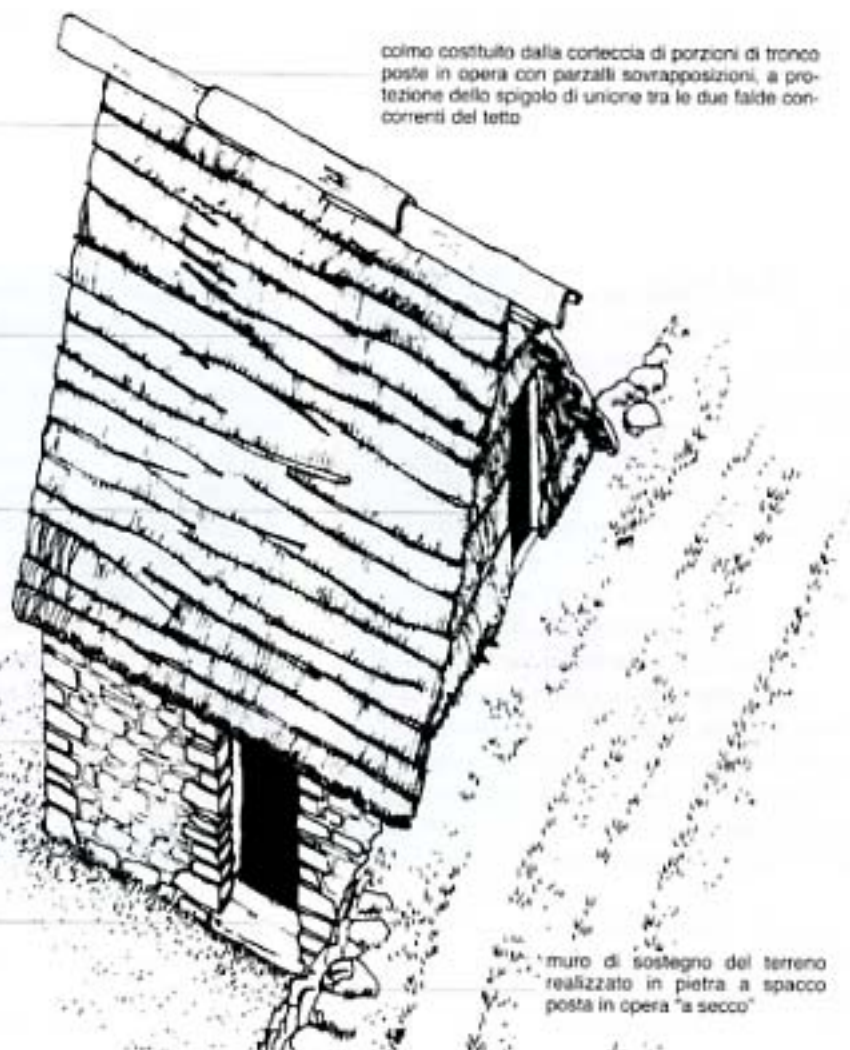
Tavole dello stato di fatto: il fienile con copertura in paglia. Le tavole dello stato di fatto, corredate da immagini grafiche e fotografiche, mirano a descrivere le caratteristiche tecnologiche e costruttive dei manufatti.

manto di copertura in paglia

travicelli in legno di castagno, a sezione quadrata di dimensioni medie pari a 5x5 cm

impalcato del solaio sottotetto in tavole di castagno segate a mano

colmo realizzato con porzioni di corteccia sovrapposte

trave di colmo

trave di falda

puntoni delle incavallature

catene delle incavallature

ritti o montanti lignei a sezione circolare

dormiente ligneo per l'appoggio dei travetti

tetto coperto da fasci di paglia di segale, legati all'orditura lignea sottostante e disposti in filari successivi, parzialmente sovrapposti e disposti dalla gronda al colmo per assicurare la tenuta all'acqua

parete frontale costituita da un graticcio ligneo cui sono legati i fasci di paglia sovrapposti a formare la chiusura esterna, in grado di assicurare la tenuta all'acqua, il riparo del vano interno e la sua corretta aerazione

apertura di accesso al sottotetto utilizzato come fienile, chiusa da un semplice battente realizzato con tavole lignee chiodate e connesse da due traversi ai lembi inferiore e superiore

murazione in pietra a spacco con giunti in malta di calce aerea e cantonale realizzato con grandi blocchi di arenaria locale grossolanamente sbazzati

piano terra destinato a stalla, ricovero temporaneo di animali, o deposito

colmo costituito dalla corteccia di porzioni di tronco poste in opera con parziali sovrapposizioni, a protezione dello spigolo di unione tra le due falde concorrenti del tetto

muro di sostegno del terreno realizzato in pietra a spacco posta in opera "a secco"

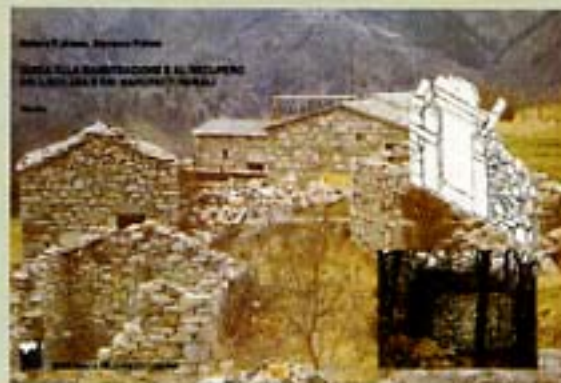
Esempio di scheda: interventi di risanamento e difesa dall'umidità. Tavolo iniziale con la descrizione del fenomeno e l'individuazione dei possibili punti di penetrazione di umidità e acqua.

INTERVENTI DI RISANAMENTO E DIFESA DALL'UMIDITÀ	
stato di fatto	
	<p>descrizione</p> <p>Molti edifici e manufatti rurali del Parco sono afflitti dalla presenza, diffusa e persistente, di umidità di diversa provenienza, origine e natura, che si manifesta soprattutto attraverso macchie e patine biologiche diffuse sulla muratura e sugli intonaci, sia all'interno che all'esterno, soprattutto in corrispondenza dell'attacco al suolo. I principali punti di ingresso dell'acqua e dell'umidità sono le superfici di contatto tra edificio e terreno, la linea di gronda, le aperture e le generiche discontinuità delle superfici murarie. Oltre alle componenti lapidee, elementi come i solai, le coperture e le parti lignee, in generale, sono tra le componenti più facilmente attaccate dall'azione dell'umidità. Questa, tra l'altro, favorisce l'attaccamento di muffe, funghi e licheni, soprattutto sulle pareti meno esposte alla radiazione solare e può provocare la marcescenza delle componenti lignee e la disgregazione di quelle lapidee. L'umidità infusiva infine sulla formazione di efflorescenze saline, potenzialmente dannose per la durabilità di intonaci, malte e pietre, ma incide negativamente anche sulla salubrità degli edifici.</p> <p>Le costruzioni rurali sono, d'altra parte, generalmente prive di elementi di reale difesa dall'umidità di risalita dal terreno; insufficienti sono anche le protezioni da altre forme di infiltrazione di acqua o, in genere, dalla presenza di umidità, soprattutto dopo decenni di abbandono e di mancata manutenzione. Non è stata rilevata presenza di vespi, di intercapedini o di canali drenanti all'esterno delle costruzioni. In alcuni casi, i singoli proprietari hanno difeso la parte basamentale dell'edificio semplicemente accostando alla base della muratura lastre di ardesia per proteggerla dal contatto con la vegetazione e dall'acqua piovana di rimbalzo. In generale, tutte le pareti esterne sono interessate da infiltrazione di acqua piovana, per la mancanza di intonaci o di altre protezioni, e per la diffusa erosione dei giunti di malta di allestimento provocata anche dall'azione disgregatrice delle acque di dilavamento superficiale e dai ripetuti cicli di gelo e disgelo.</p> <p>Gli elementi lignei, soprattutto delle strutture di copertura, sono quelli più facilmente soggetti all'azione distruttrice dell'acqua. L'assenza di interventi manutentivi provoca infatti, con il tempo, la progressiva rottura del manto di protezione e l'aumento dei punti di potenziale ingresso delle acque meteoriche che determinano, all'interno della costruzione, deterioramento e marcescenza di impalcati, travi e teli dei solai, favorendo gli attacchi biologici di varia natura e intensità.</p>
