Palazzo Brignole - Novi Ligure

Studi e ricerche per il restauro delle facciate dipinte

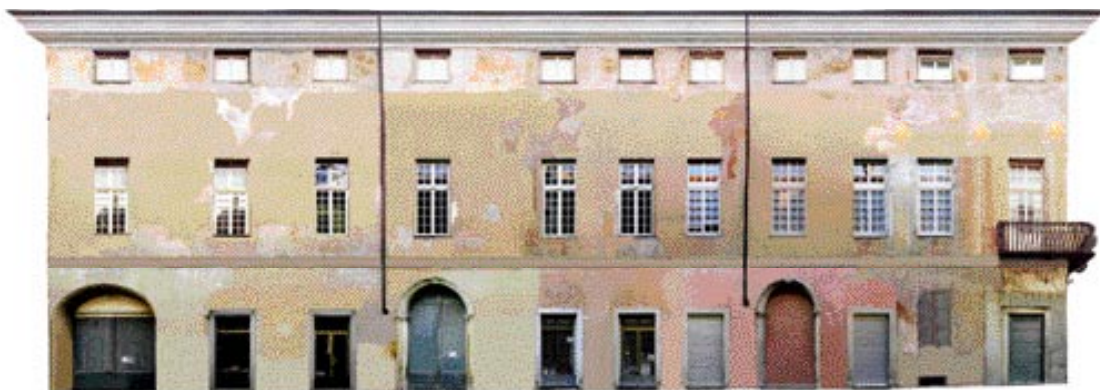
Sopra
Particolare su via Roma.
Presenza di tre strati di intonaco
dipinti con tecniche diverse,
soggetti agli effetti del degrado
A fianco
Via Roma. Prima ipotesi
progettuale di intervento:
realizzazione di velature che
raccordano le cromie presenti
negli strati decorati sottostanti
nel primo e nel secondo
piano, in più nella fascia
bassa velature differenziate in
grado di raccordare le cromie
appartenenti ai diversi interventi
di ricoloritura della facciata
stessa

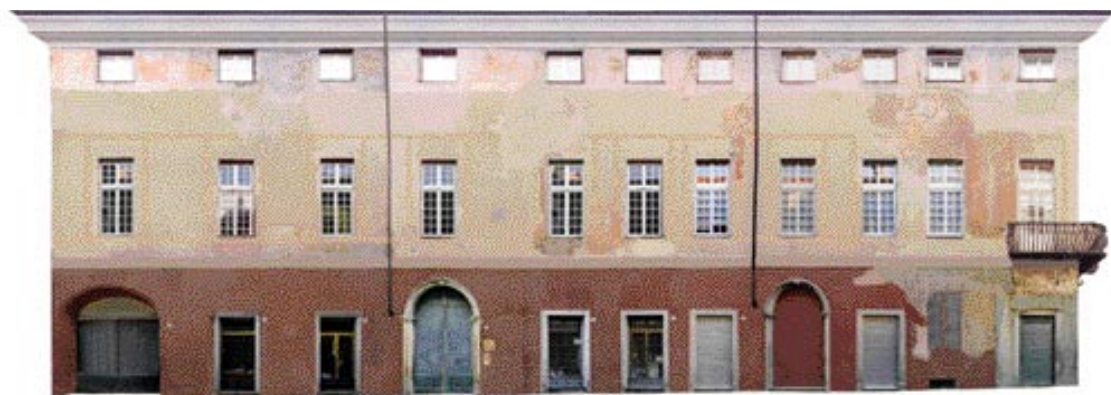
Sopra
Porzione della facciata su via Roma in corrispondenza del piano terreno, emblematica della situazione di degrado dovuta al succedersi di interventi impropri

A fianco
Via Roma. Seconda ipotesi progettuale di intervento: attraverso la realizzazione di velature secondo i tre criteri stabiliti la dove la ricostruzione dei disegni per semplice interpolazioni geometriche, la esaltazione delle cromie differenziate e la velatura monocromatica sono protagoniste delle rivelazioni della pluralità di "testi" che convivono nella facciata

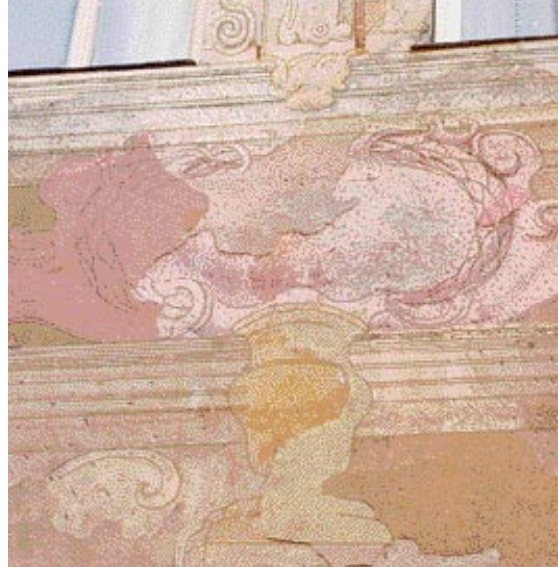
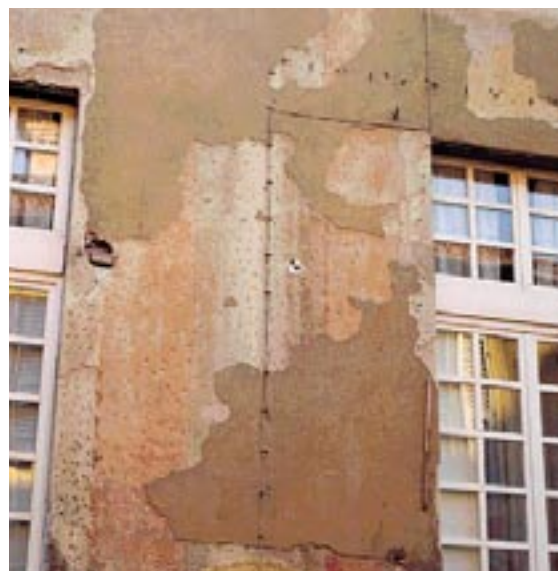
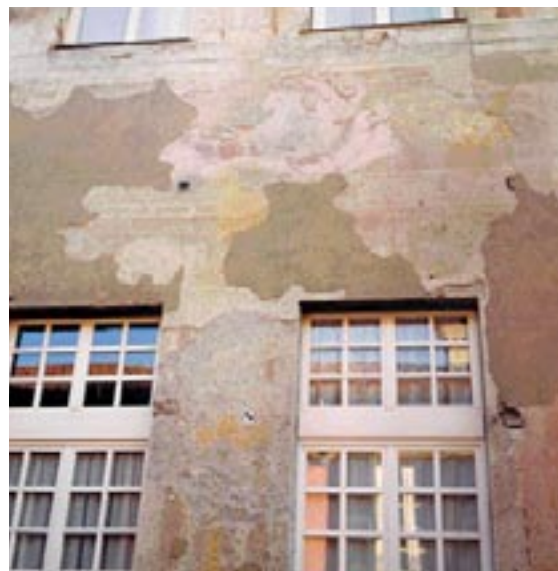
In alto
Particolare integrazione
cromatica a rigatino del motivo
decorativo
Particolari non elaborati della
decorazione ad affresco della
facciata su Via Roma
