Il castello della Dragonara a Camogli

CONSERVARE IN ATTESA DI UN UTILIZZO

Autori | Carla Arcolano, Luisa De Marco

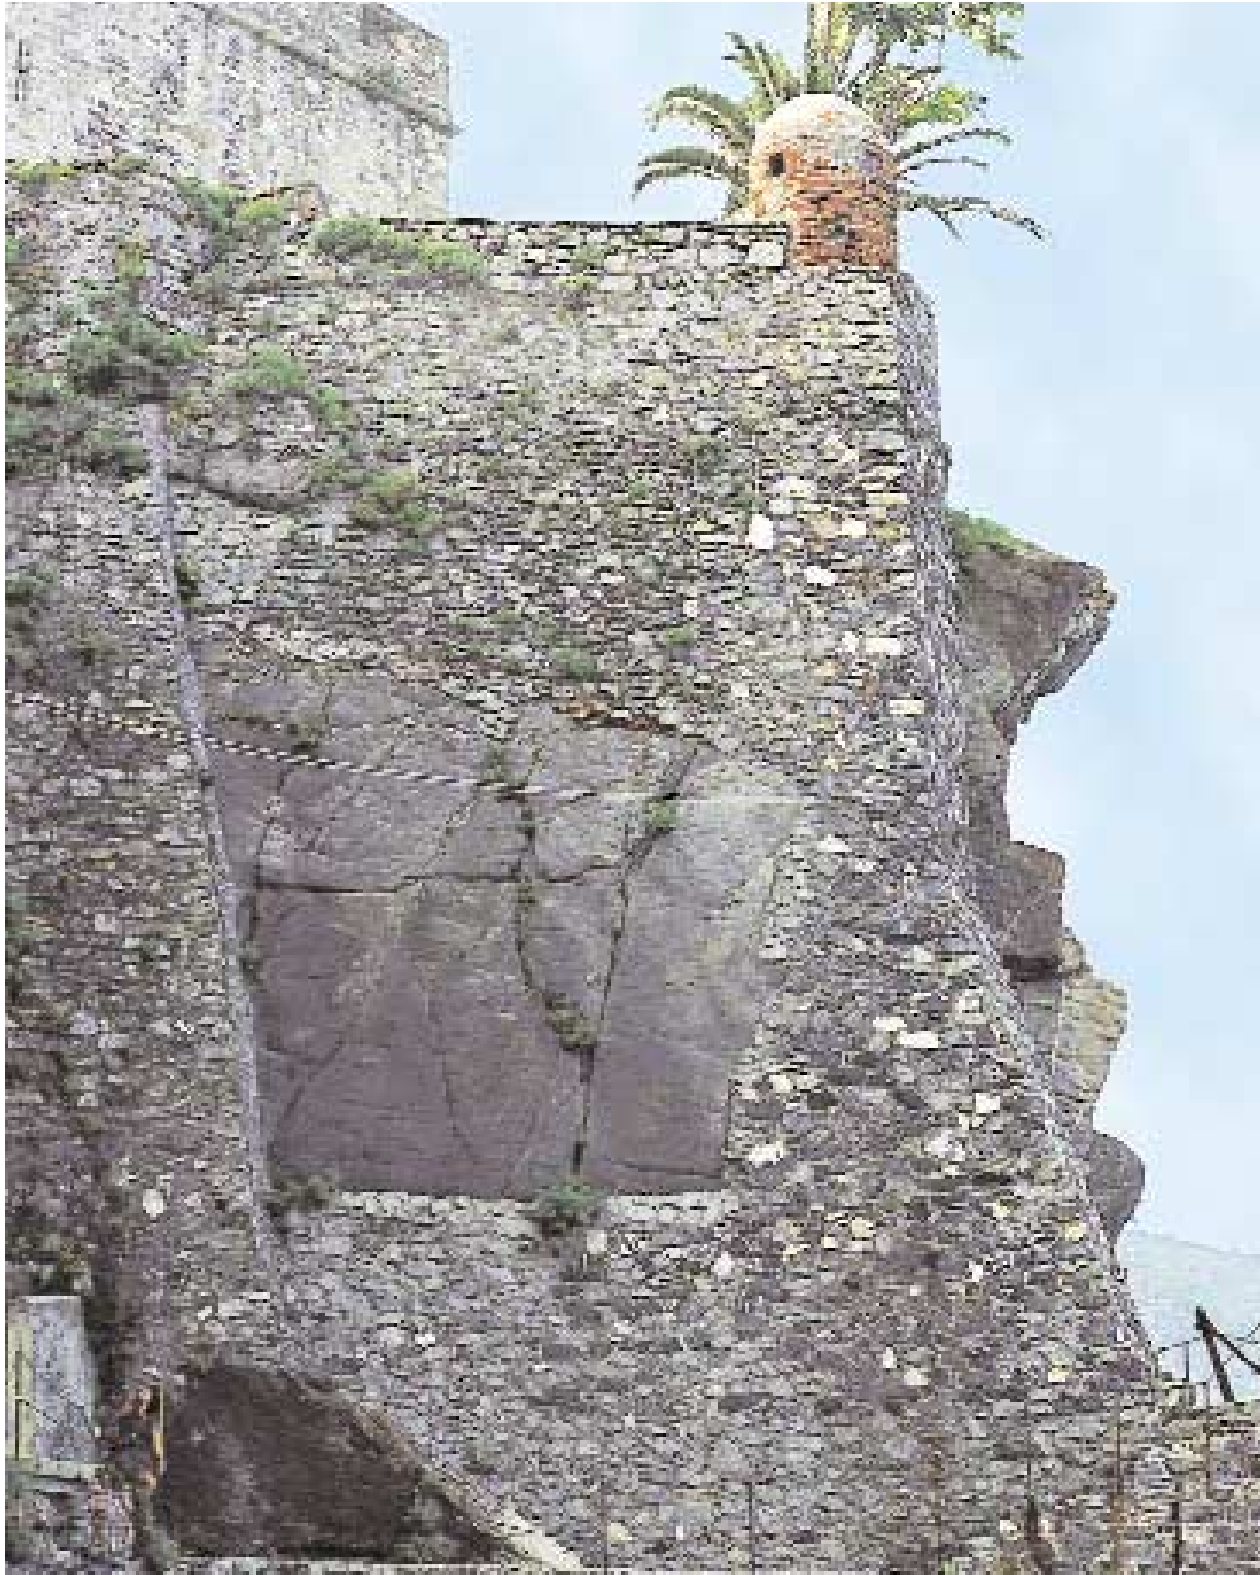
Il fronte a mare, con l'ingresso aperto negli anni Settanta. L'accesso più antico è nascosto dal muro di sostegno della garitta posta a difesa della scala.

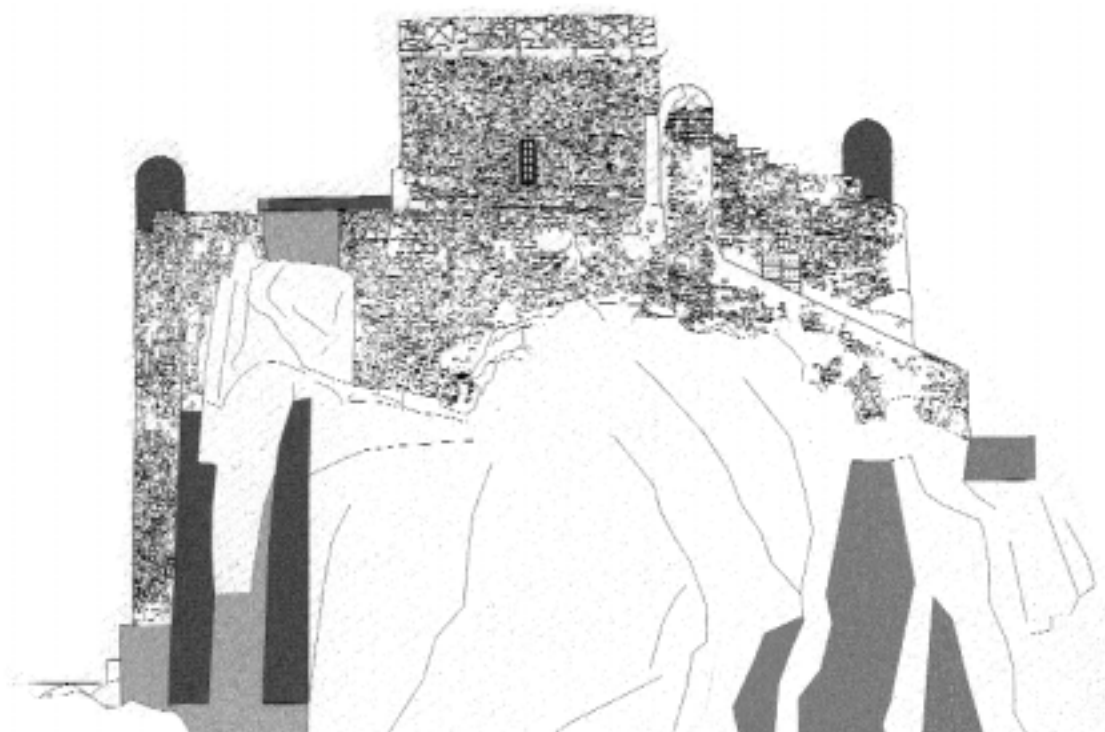
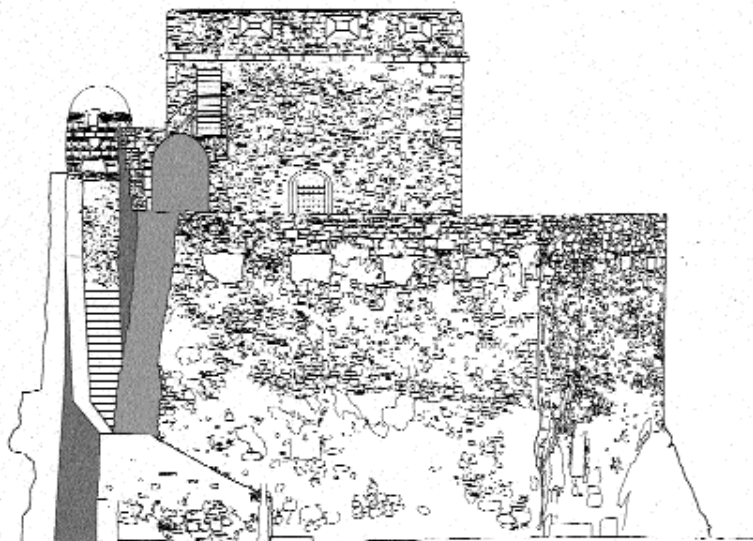
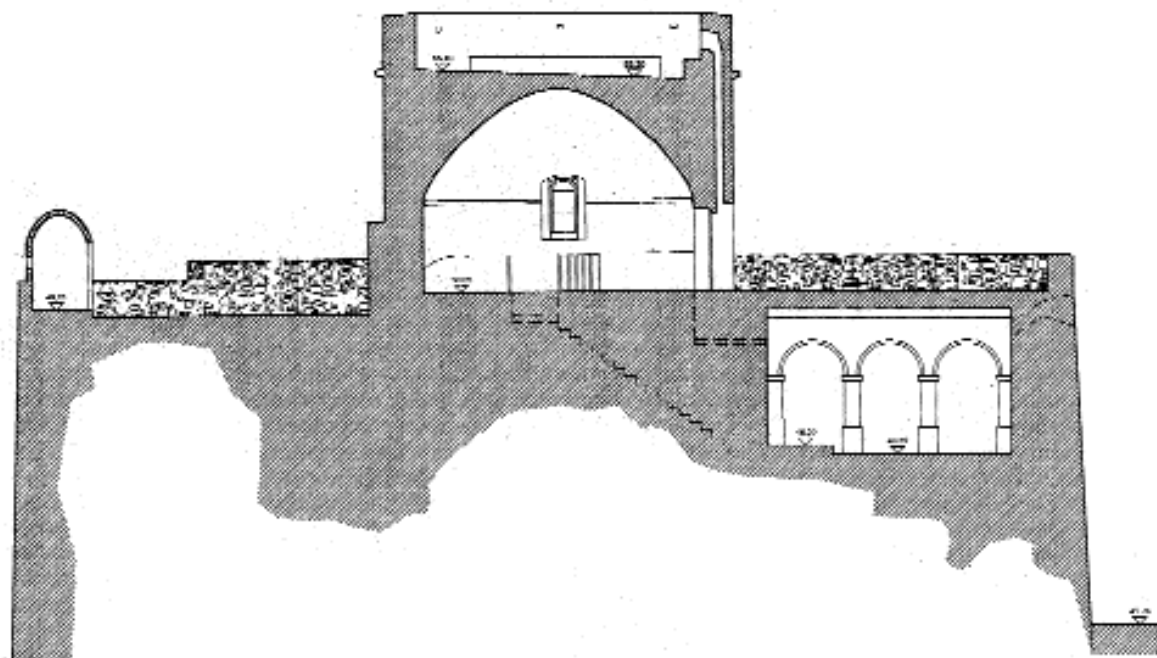
Prospetto est. Tavola di dettaglio della mappatura del degrado.

L'esame visivo diretto ha reso possibile una prima generale valutazione dei problemi dell'edificio, indirizzando le successive indagini specifiche, e ha rivelato una sostanziale integrità del sistema costruttivo e di quello statico-strutturale, se si eccettuano alcuni dissesti, concentrati sul lato a mare, nel muro di sostegno della garitta, e di alcune lesioni, localizzate nella volta della torre e presso lo spigolo del bastione nord. I primi sono dovuti alle cospicue mancanze di elementi lapidei, alla profonda scarnificazione dei giunti della muratura e alla mancanza di un saldo appoggio sulla roccia, mentre le seconde sono probabilmente legate a movimenti del banco roccioso stesso. Le indagini geologico-strutturali ne hanno però rilevato caratteristiche più che soddisfacenti per assicurare il sostegno sicuro delle fondazioni dell'edificio. Le superfici murarie esterne presentano invece un diffuso decadimento fisico e sono esposte, in più punti, a fenomeni corrosivi ed erosivi di varia natura che intaccano anche profondamente le murature e gli intonaci,

disgregando le malte e aggreddendo soprattutto gli elementi metallici, molto sensibili all'aerosol marino. A questi fenomeni si aggiungono alcune localizzate efflorescenze saline (la diffrattometria RX ha rivelato la presenza di NaCl), provocate da una perdita del circuito di alimentazione delle vasche dell'acquario, e un'infestazione da vegetazione superiore rappresentata da piante erbacee, da un'agave, cresciuta presso una delle caditoie del bastione orientale e da un ailanto, sulla terrazza a livello della torre, pericolose per la potenza del loro apparato radicale. (Luisa De Marco)

Nelle puliture di depositi superficiali, incrostazioni e patine biologiche è stata prevista la rimozione solo di ciò che era dannoso per il paramento murario. A tal fine si è ritenuto di eliminare unicamente la vegetazione superiore, pericolosa perché radicata nelle murature, e il materiale organico prodotto da esemplari di colombi di città e di gabbiani comuni e di non intervenire su muschi, licheni e in generale sulle patine biologiche, che non sono risultate dannose per i paramenti. Date le condizioni complessivamente buone delle superfici esterne è stata comunque prevista una idropulitura con acqua a bassa pressione e spazzolature localizzate per eliminare i depositi incoerenti, per procedere poi alla risarcitura e stuccatura dei giunti di allettamento. All'interno delle sale è prevista l'asportazione di tutti gli elementi inseriti come corredo impiantistico dell'acquario, ormai smantellato, operando con cautela per evitare danni

alle murature, e il risanamento delle superfici interne, mediante picchiettatura manuale dell'intonaco cementizio fortemente degradato, seguita da una blanda spazzolatura per eliminare ogni residuo incoerente. Le operazioni di consolidamento statico sono volte essenzialmente alla messa in sicurezza delle strutture orizzontali poste a copertura degli ambienti del primo e del secondo livello, realizzate con travetti prefabbricati di calcestruzzo cementizio armato e tavelloni forati, che costituiscono il piano di calpestio della terrazza panoramica al livello 2 e di quello che separa la cisterna dalla sala del livello 1. L'intervento è reso necessario dall'accentuato degrado delle parti in calcestruzzo e dal grave stato di ossidazione e corrosione dei ferri d'armatura. È previsto il risanamento degli elementi in c.l.s. armato mediante eliminazione del calcestruzzo ammalorato, la pulitura dei ferri, la ricostruzione con malta cementizia del profilo degli elementi portanti e il rinforzo strutturale con l'applicazione di fogli di fibra di carbonio sulle facce inferiori dei travetti. Il sistema proposto consentirà di: ridurre le deformazioni per i carichi di servizio; aumentare la capacità portante; incrementare la durabilità della struttura proteggendola dall'azione aggressiva dell'aerosol marino. Gli interventi di consolidamento statico delle porzioni murarie esterne sono, invece, sostanzialmente volti a risanare le lesioni che interessano la torre e la fortificazione esterna. Sul lato a mare della fortificazione, in corrispondenza del pianerottolo di arrivo della scala, sul muro che sostiene la garitta, si è determinato il dissesto sicuramente più rilevante, associato ad una notevole scarnificazione dei giunti di malta con perdita di materiale lapideo e lesioni diffuse. Poiché gli accertamenti eseguiti non hanno rilevato dissesti in atto, gli interventi di consolidamento statico delle superfici esterne danneggiate saranno limitati al ristabilimento della continuità delle porzioni di muratura soggette ad erosione profonda, mediante integrazione con elementi lapidei, al risanamento degli elementi

in calcestruzzo armato, realizzati nella seconda metà del XX secolo per sostenere le murature degli spalti a mare, e negli orizzontamenti superiori delle caditoie poste sul fronte principale, alla stuccatura delle lesioni ed infine al consolidamento del piano di appoggio della garitta più antica. Per il consolidamento delle superfici decoese del castello si è optato per l'applicazione di silicato d'etile, la cui azione consolidante si esplica mediante la precipitazione di silice idrata, insolubile, all'interno dei capillari. È altresì prevista la risarcitura dei giunti erosi da eseguirsi sottofilo con malte, appositamente formulate per la particolare situazione ambientale in cui è collocato il manufatto, costituite da calce e sabbia di granulometria simile a quella contenuta nelle malte esistenti ed eventuali additivi. Nelle parti in cui la malta di allettamento è costituita da malta cementizia nella risarcitura dei giunti è previsto l'utilizzo di una malta bastarda a base di calce e cemento. La protezione sarà attuata allontanando per quanto possibile le cause che innescano i processi di degrado e intervenendo sui materiali, per aumentarne la resistenza ai processi di alterazione. Sono quindi previsti il ripristino degli elementi di chiusura delle garitte, per impedire che progredisca l'erosione interna dovuta alle infiltrazioni d'acqua e soprattutto ai vortici d'aria che vi si formano, la messa in opera di un doccione sulla parete nord della torre per allontanare e proteggere le superfici dal ristagno delle acque meteoriche. Tra le opere di protezione, era inoltre prevista la realizzazione di un risvolto di malta nel punto di appoggio del contrafforte in cemento presente sulla parete ovest che la Direzione Lavori, durante la realizzazione dell'intervento, ha deciso di eliminare totalmente. Per la protezione diretta dei materiali è prevista l'applicazione di un protettivo trasparente sulle superfici esterne delle garitte, allo scopo di ridurre la penetrazione dell'acqua all'interno delle malte e dei mattoni, inoltre, sulle due garitte realizzate nel XX secolo era prevista l'applicazione di uno strato
