Il restauro delle facciate dell'ospedale di S. Maria della Misericordia in Albenga (SV)

SCOPERTA E DIFESA DI TRACCE NASCOSTE

Autore | Stefano E. Musso

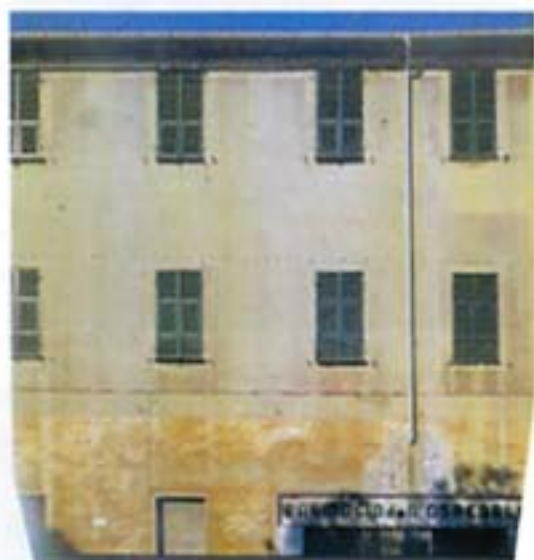
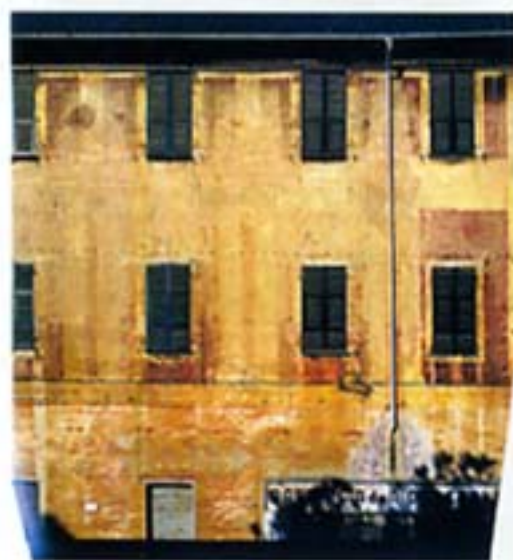
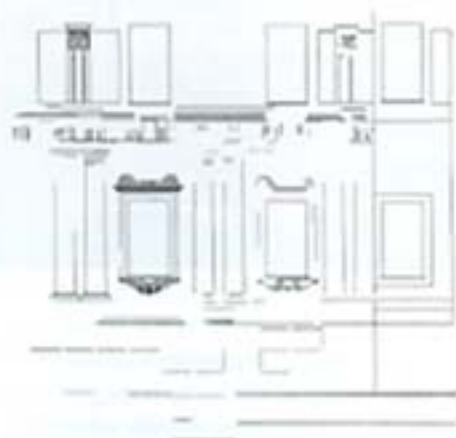
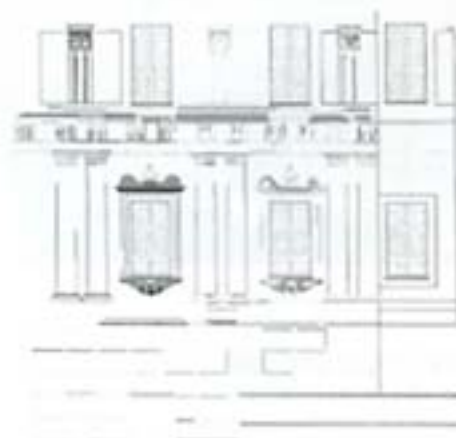
All'analisi dei materiali si è affiancata la rilevazione, descrizione e interpretazione delle forme d'alterazione/degradazione dei materiali e l'individuazione delle relative, probabili cause, intrinseche ed estrinseche al manufatto (illustrate nella scheda allegata). Le analisi hanno accertato la complessiva buona condizione di conservazione degli strati di finitura dei fronti, se si eccettuano localizzati fenomeni di disgregazione, decoesione e fessurazione dei materiali lapidei, associati a limitati attacchi di agenti bio-deteriogeni e ad incrostazioni di varia natura. Vi sono, inoltre, alcune zone di distacco degli strati superficiali degli intonaci, in particolare in corrispondenza dell'attacco al suolo, per l'azione disgregatrice dell'umidità di risalita dalle fondazioni, resa dirompente

dalla zoccolatura in malta cementizia strollata, che ha impedito la corretta traspirazione della muratura e ne ha peggiorato le condizioni di conservazione. Sono inoltre stati rilevati numerosi rappezzi eseguiti con malte di cemento, incompatibili con gli intonaci delle facciate (prevalentemente a base di calce aerea), in corrispondenza di spalle, stipiti, davanzali e soglie di aperture oggetto, in più riprese, di profondi interventi

di modificazione/trasformazione. Ciò ha costituito, tra l'altro, un importante materiale di discussione per il successivo progetto. È infine stato accertato che il dilavamento superficiale ha asportato buona parte dei pigmenti dall'intonaco, lasciandone solo alcune tracce nelle zone protette dai davanzali e dagli sporti di gronda, anche se in parte confuse da più recenti coloriture a finto fresco e a tempera.
