UNIVERSITA' DEGLI STUDI DI GENOVA
DSA
 DIPARTIMENTO DI SCIENZE PER L'ARCHITETTURA
 Stradone di S. Agostino, 37 GENOVA 16123

Committente:
 SOPRINTENDENZA AI BENI ARCHITETTONICI E PER IL PAESAGGIO DELLA LIGURIA

stato di conservazione esterni

TAV. SC2

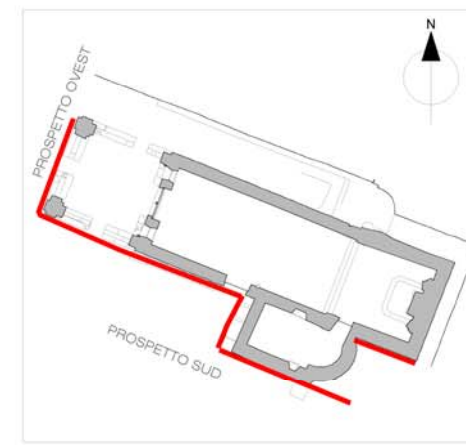
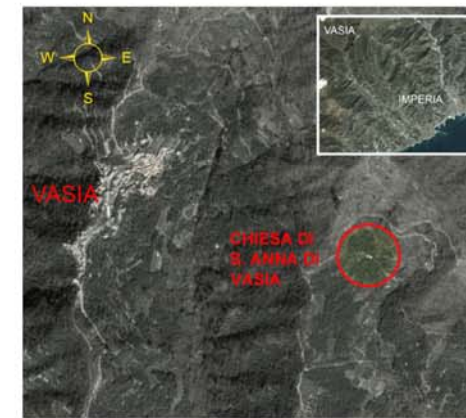
PROSPETTO OVEST

NOTA: 1) Diffuso stato di dissesto e sconnesione dei manti di copertura.
 2) Presenza di deposito superficiale incoerente su tutte le superfici parietali associato ad erosione di malte ed elementi lapidei.
